## 鋼鉄道橋塗替え塗装における溶射工法の防食効果の検証

JR 西日本（正）○瀧本一也 河村佳治（正）中山太士  
（財）鉄道総合技術研究所（正）坂本達郎

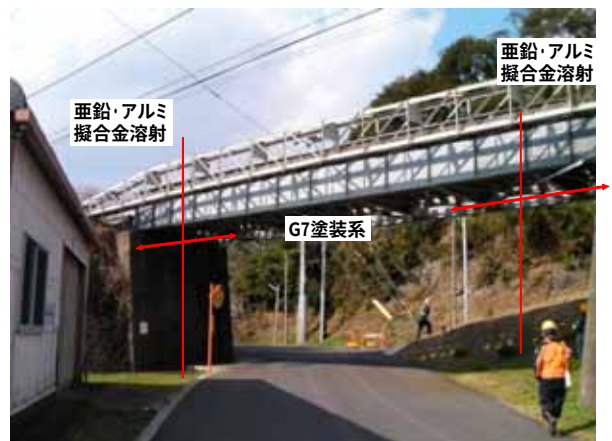
図1 対象橋梁全景

対象橋梁を図1に示す。本橋梁は、海岸から約40mに位置しており、1940年（昭和15年）架設の下路プレートガーダ（リベット構造）である。本橋梁は、主桁や縦桁の下フランジおよび主桁ウェブに腐食による凹凸が存在していた。溶射工法は、図1に示すとおり、起点方および終点方の各2パネル分について、ブラストにより旧塗膜を除去し、亜鉛・アルミ擬合金常温金属溶射を施工した後、中塗り、上塗りとして、フッ素系塗料を塗装した（以下；溶射工法と称する）。

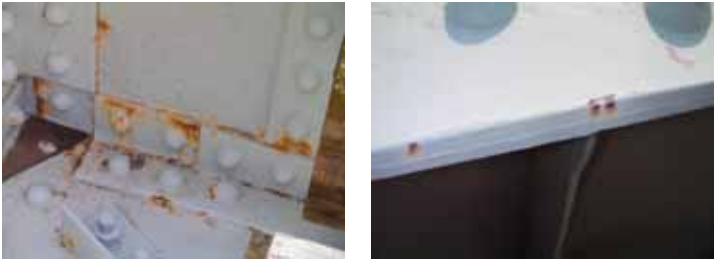
外観調査の結果、図2に示すように、塗装系 G7 において、添接部やフランジのエッジ部に錆が発生していた。添接部やフランジのエッジ部は、塗装時に膜厚が薄くなることがあるため、早期に錆が発生したと考えられる。

(a) 添接部 (b) フランジエッジ部  
図2 塗装系 G7 の発錆状況

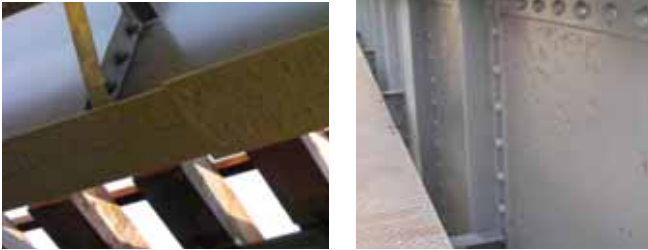
一方、溶射工法の施工箇所では、錆の発生は見られなかった。塗装系 G7 で見られたような添接部やフランジのエッジ部の錆の発生はみられなかった。また、図3に示すような、腐食によってウェブやフランジの表面に凹凸が発生している箇所からの早期の発錆が懸念されたが、現時点では健全であった。

(a) 下フランジの凹凸部 (b) ウェブの凹凸部  
図3 溶射工法箇所

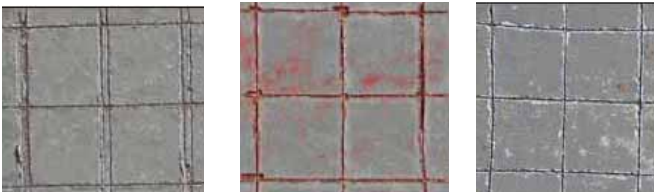
基盤目試験結果を図4に示す。この図からわかるように、溶射工法および塗装系 G7 ともに、試験後の塗膜残存面積率は 100%であることから、付着力に関してはどの工法も違いは見られなかった。

(a) 溶射工法 A (b) 塗装系 G7 (c) 溶射工法 B  
図4 基盤目試験結果
