## 海峡部橋梁の鋼ケーソンにおける塗装と併用した電気防食の現状調査

本州四国連絡高速道路(株) 正会員 ○横井 芳輝  
同 田向 和則

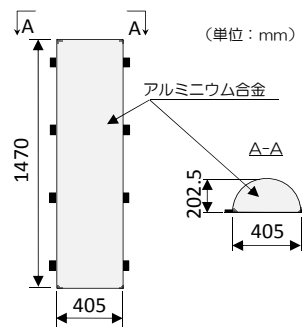
図-3 アルミニウム合金陽極

陽極の取付状況調査では、ケーソン据え付け後に投入されるフィルターユニット等の影響により、破損や逸脱も考えられたが、全数目視にて確認し、最深部では一部埋没した陽極があったが、異常摩耗や破損等がないことを確認した。

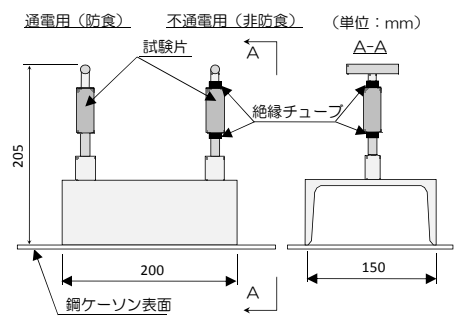
図-4 テストピース

テストピースによる調査結果を表-2 に示す。防食と非防食の試験片の重量減少量から防食率を算出すると設計時想定した 90%を 96.0~96.9%と上回る高い防食効果が得られていることがわかる。また、非防食の試験片より、算出した現地海域の鋼材腐食速度は 0.02~0.04mm/yr であり、標準的な 0.1~0.2mm/yr<sup>2)</sup>に比べ小さい値となった。
