## 耐候性鋼橋梁の部分補修塗装事例 (1)

日鉄防蝕株式会社 正会員 ○今井 篤実 相賀 武英  
 有限会社 浜本組 野田圭太郎  
 鳥取県日野総合事務所県土整備局 山本 哲也

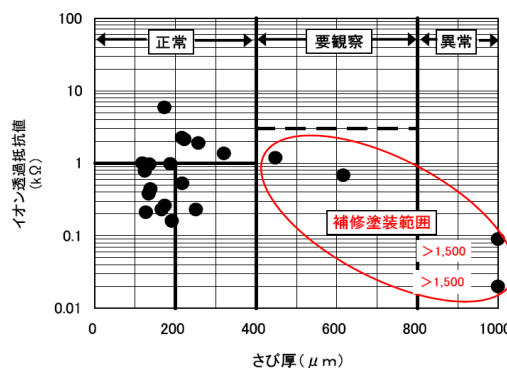
図1 イオン透過抵抗法を用いた異常さびの検知

補修対象となった山根橋(写真1)は、鳥取県日南町に1990年に架設されたJIS-SMA材を使用した単純非合成板桁橋梁(供用年数;19年)で、その架設環境は、離岸距離約35km、冬季は凍結防止剤の散布が頻繁に行われる積雪寒冷地域である。本橋梁は、補修仕様設計のための事前調査を2008年に行い、上部工からの漏水によりG1桁端部に異常さびの発生を確認した。本補修範囲は、一部に生じた異常さび部と、要観察さび部(いずれ異常さびに移行すると判断された範囲)のみ(図1)を補修する最小保全の考えを適用し、2010年1月に部分補修塗装工事を行った。

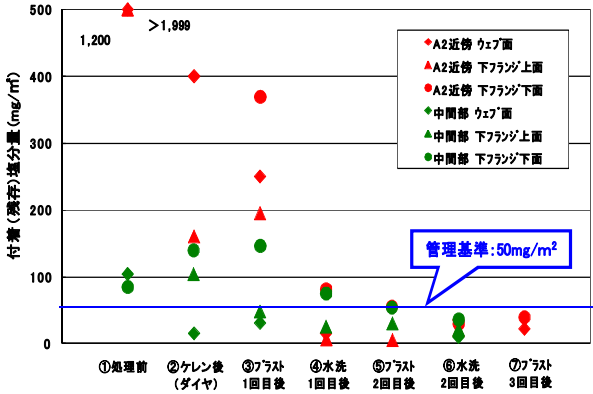
補修塗装の品質の確保で最も重要な素地調整管理基準の確保は、固着さびを除去可能なフラット型ダイヤモンド工具ケレンとグリットブラスト処理を併用する方法で実施した。その結果、フラット型ダイヤモンド工具ケレンとグリットブラスト処理（1 回目）完了後、補修範囲の約 90%が管理基準を満足する Sa 2 以上の素地面が得られた。しかしながら、腐食が激しい、孔食部は、Sa 2 は満足しているが孔食内に残存するさびが観察された（写真 2）。残存付着塩分量は、フラット型ダイヤモンド工具ケレン・グリットブラスト処理（1 回目）・水洗（1 回目）で、腐食が激しく孔食が多い下フランジ下面以外の全ての部位で管理基準の 50mg/m<sup>2</sup>以下となった。そこで、今回の施工としては、目視で孔食内残存さびが除去できるまで、グリットブラスト処理と水洗処理工程を繰り返し実施した。上記工程を経たことで良質な素地調整品質を確保したと判断し、次工程である塗装を厳しい冬期環境下において表 2 の管理基準を遵守しつつ進め、部分補修塗装工事完成に至った（写真 3）。

図 2 部分補修塗装工程毎の付着塩分量

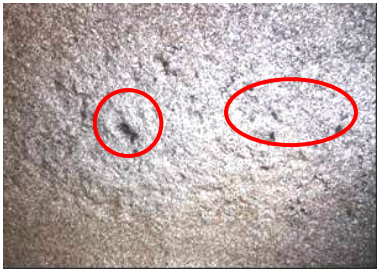
写真 2 孔食内の残存さび

今回の部分補修塗装工事で得られた知見は、フラット型ダイヤモンド工具ケレンとグリットブラスト処理の併用および水洗処理をすることで、素地調整の管理基準 Sa 2 以上且つ残存塩分量 50mg/m<sup>2</sup>以下という要求性能を満足させることができた。更に、今回の施工としては、目視で孔食内残存さびが除去できるまで、グリットブラスト処理と水洗工程を繰り返し実施することで良質な素地調整品質を確保した。その上で、本塗装仕様（表 1）の塗布を行い、部分補修塗装工事を完成した。部分補修塗装工事今後の課題は、更なる到達素地調整レベル向上とその作業の高効率化、腐食が激しい凹凸部や孔食部の残存付着塩分量の測定法、などである。今後も、無塗装耐候性鋼橋梁の最小保全法、およびその鍵となる高効率かつ環境に配慮した補修工法の進化に努めたい。

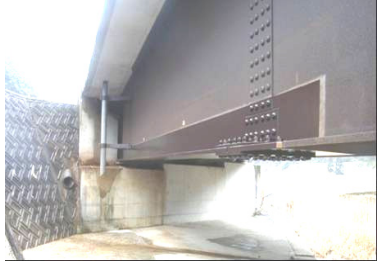
写真 3 山根橋部分補修塗装工事完成
