小松市滝ヶ原石橋群の構造解明と自然環境保全の方策

金沢工業大学大学院 学生会員 ○糠山 尚希  
金沢工業大学 フェロー 本田 秀行

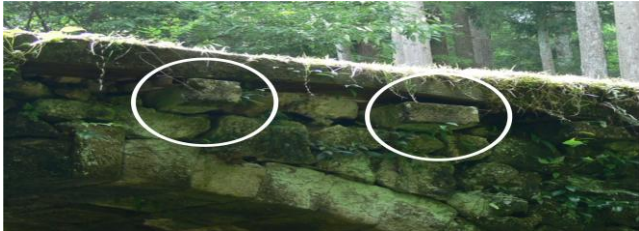
図-3 貫石部分(東口橋)

図-3に示すように壁石が突出している部分の名称として貫石と名付けられている。正式名称が存在しないため、九州地方では染石とも呼ばれる。全国で

貫石構造が用いられた理由は、未だ解明されていない。滝ヶ原石は凝灰岩の一種であり、水を含んで風化しやすいため雨水から壁石を防ぐ、地覆石の落下を防ぐ 2 つの理由が考えられる。滝ヶ原石橋では該当しないが、他の地域の貫石構造を持つ石橋では幅員の確保ため用いられた可能性がある

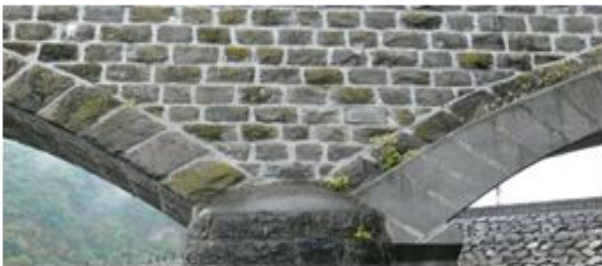
図-4 耶馬溪橋の壁石（大分県中津市）

2009 年 11 月 8 日～同年 11 月 13 日の 6 日間、アーチ石橋が多い九州地方の大分県、熊本県、宮崎県を対象に、石橋の補修方法、保全活動について調査を行った。石橋の補修方法では、調査した石橋の多くは、図-4 に示すように石の隙間にコンクリートを注入して補修しているものが大半を占めた。補修された石橋の多くは車で通行可能で、生活道路として欠かせないため補修が行われた可能性が高い。

しかし、コンクリートを用いて補修することは景観を損なう、凍害によりコンクリートが膨張して橋の構造に影響を及ぼす、文化財の価値を著しく下げるなどの問題が存在するため、補修に適さない。

本調査から、石橋の補修方法に関してはコンクリートを使用しない補修方法を検討する必要があると判明した。石橋の保全活動については、滝ヶ原町内会が啓蒙活動を実施しているが、石橋の架設場所である小松市では、石橋の存在を知らない人が多い。滝ヶ原石橋の存在と石橋価値についての啓蒙活動の仕方を検討する必要がある。

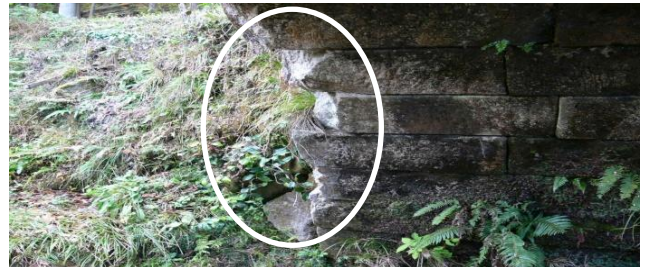
図-5 輪石欠落箇所（我山橋）

滝ヶ原石橋の中で我山橋だけ早急な補修が必要である。以前は車で利用されていたが、橋の強度低下により現在は歩行者のみの利用に制限されている。橋の外観より、壁石部分に空隙が多く散見できるため、輪石のみで橋全体を支えている印象を受ける。輪石には図-5 に示すような欠落箇所が多く存在する。

輪石には圧縮力が働いているため、損傷箇所だけを交換することはできず、石材を全て積み直す必要がある。しかし、仮に積み直しを行ったとしても橋の外観が全く異なる可能性があり、簡単に積み直しを行うことはできない。
