疲労き裂損傷調査への応力聴診器の適用について (その1)

東京測器研究所 正会員 福田 浩之  
 岐阜大学 正会員 村上 茂之  
 維持管理工房 正会員 古市 亨

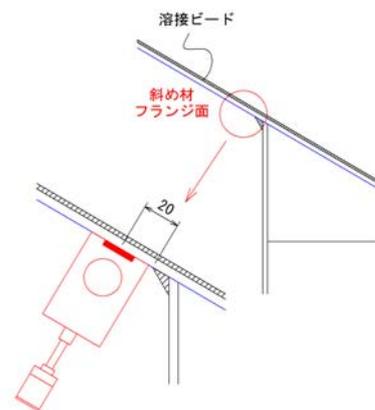
図-3 設置イメージ

図-3にダイヤフラム端部での応力聴診器設置状況を示すが、従来型聴診器では溶接止端から約20mmの箇所にはしか設置できない。また、対象としているのはダイヤフラム端部の初期に損傷が発生する中央部分である。なお、本来は塗膜上からの計測を原則とするが、今回は磁粉探傷調査のためにすでにケレンが実施されていたため、鋼材に直接設置している。

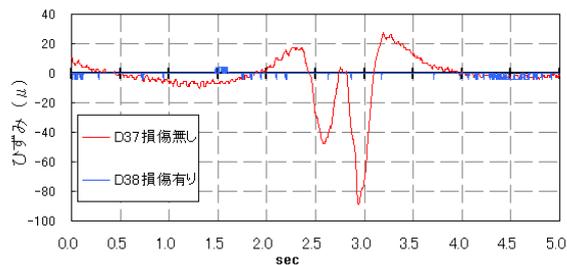
(a) 損傷大

NO.	損傷区分	損傷区分
D13	損傷小	フランジ中央にき裂あり
D16	損傷中	フランジ中央にき裂あり
D38	損傷大	片側フランジ破断

図(a)に片側のフランジが完全に破断していたD38と損傷が確認できなかったD37のダイヤフラム端部の動的ひずみ波形を示すが、D37では走行車両の車軸毎の波形を示しているが、損傷が顕著であったため、D38では、全くひずみが発生しなかった。

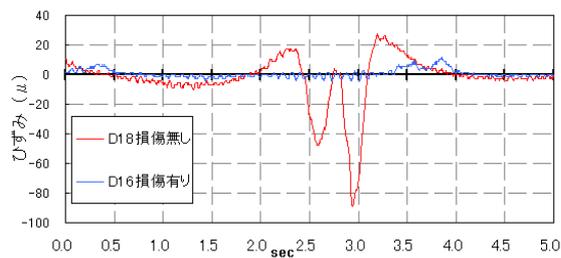
(b) 損傷中

図(b)に磁粉探傷試験でき裂損傷が確認されたD16と損傷が無いD18の比較を示すが、D18の動的ひずみ波形は軸重毎の波形(圧縮)を再現しているが、損傷が確認されたD16の動的波形はD18とは逆の引張側の符号で、かつD18の10%程度の値しか発生していない。なお、動的波形の最大値位置が異なっているのは橋軸方向の計測箇所間の距離によるものである。

今回の計測結果より、き裂がある程度深い場合(D16)には、応力聴診器で採取した動的ひずみ波形は通常とは異なることがわかった。ただし、D13のように、き裂深さが浅いと推測される場合には、既存の応力聴診器はその形状から計測可能な溶接止端から最も近い20mm程度離れた箇所では、応力は正常に流れていた。ただし、実際にき裂が発生している場合には、発生するひずみに必ず何らかの変化が生じるが、今回の20mmの箇所ではその変化が確認できなかった。このため、今後は溶接止端から20mmより近傍の応力発生状況を確認するとともに、試作段階ではあるが、溶接止端から5mm程度の位置まで計測が可能のように改良した応力聴診器を用いた照査を行っていく。

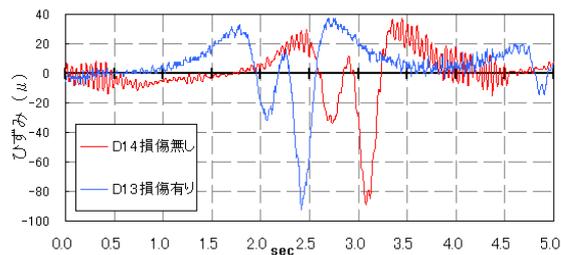
(c) 損傷小

図(c)に磁粉探傷試験では、ほぼD16と同様のき裂長さが確認されたD13と損傷が無いD14の比較を示すが、損傷があるD13と損傷が無いD14の動的ひずみ波形はほぼ同様の形状を示している。
