## 疲労と塩害劣化した鋼橋床版の鉄筋腐食の実態と自然電位による評価

中日本ハイウェイ・エンジニアリング名古屋(株) 正会員 ○石川裕一 長岡工業高等専門学校 正会員 村上祐貴  
 中日本ハイウェイ・エンジニアリング名古屋(株) 正会員 青山實伸 中日本高速道路(株) 畔柳昌己

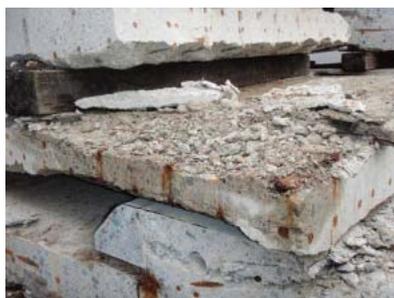
写真1 撤去床版の劣化状況

から路面のポットホールが多く発生し、これが引き金となり RC 床版下面に急激に遊離石灰が浸出し、供用35年で RC 床版の取替えに至っている。写真1は撤去床版の劣化状況を示すもので、床版上面のコンクリートが浮き、土砂化し、鉄筋腐食などが見られる。

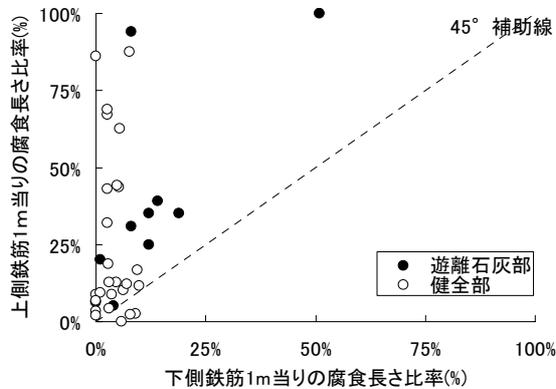
図3 上下配置の関係にある鉄筋の腐食長さの関係

図3は、上下配置の関係にある鉄筋の1m当りの腐食長さ比率の比較を示す。上下配置にある鉄筋の1m当りの腐食長さ比率は、45°補助線より上域にある上側鉄筋の腐食が顕著であり、遊離石灰部では下側鉄筋も腐食する傾向にある。また図4は、上下配置にある100mm当りの鉄筋の腐食による質量減少率を示す。上側鉄筋の腐食による質量減少率は最大15%で、また下側鉄筋の腐食による質量減少率は5%未満の軽微なものが多い。このことから凍結防止剤によるRC床版の塩害は、上側鉄筋で顕著な腐食となる傾向にある。

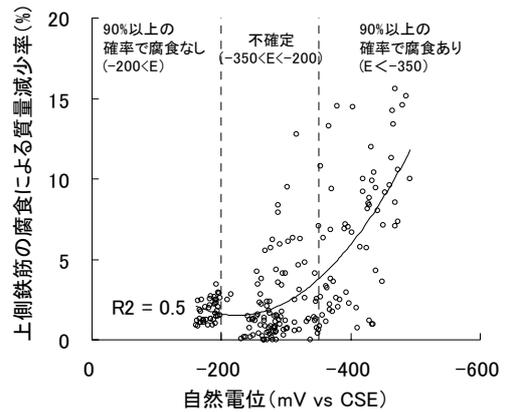
(a) 上側鉄筋の腐食による質量減少率と自然電位

図5は、撤去床版の下面からの自然電位の測定結果と、その位置における鉄筋の腐食による質量減少率を比較している。撤去床版の下面からの自然電位の測定値は、上側鉄筋の腐食による質量減少率に相関性が見られ相関係数0.5である。このことから、凍結防止剤による塩害が懸念される供用中のRC床版を調査では、床版下面からの自然電位測定により、上側鉄筋を含む床版内部の鉄筋の腐食状況を非破壊検査で推定できると考える。
