能登半島地震における被災道路盛土を対象とした 1G 場振動台実験

(株)東京ガス・エンジニアリング 唐沢 格
 金沢大学理工研究域 正会員 村田 晶
 金沢大学理工研究域 正会員 宮島昌克

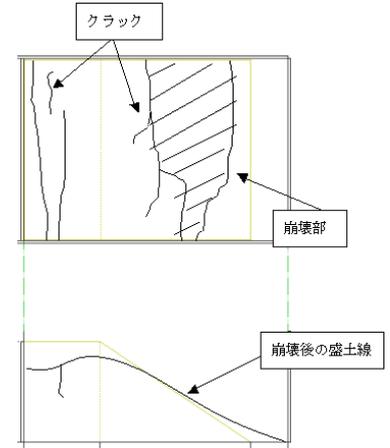
図-4 クラック・崩壊部および盛土線

本稿では紙面の都合上、実験結果のうち水位と含水率に着目した3ケースについて示す。実験のパラメータは表-1に示す。図-3は貯水槽高さを300mmにしたときの水位線位置を示したものである。また、図-4は加振後の模型盛土のクラック部・崩壊部分と崩壊後の盛土線を示したもので、図-5はそれぞれcase1, case2, case3の盛土崩壊時の加振後におけるマーカーの変位を示したものである。

加振した結果、case1の場合斜面上の土が流れていく様が観測され、case2ではcase1よりも全体的に大きく土が流れていく様子が観測された。ただし、case1, case2とも大きなクラックや崩壊は見られなかった。case3では入力加速度がcase1, case2より十分小さいにもかかわらず、case2の移動と同じような移動がより顕著に見られ、クラックが多数観測された。またcase1では盛土の変位は法肩部分以外ほとんど変位しておらず、case2では天端部分は沈下し、法肩部分は水平方向に移動、斜面部分は斜面に沿って沈下している。case3ではcase2と同じ移動がより顕著になっており、実際の被災とよく似た破壊パターンとなった。
