## 炭素繊維シートを用いた鉄桁き裂修繕

J R 西日本 (正) ○宮島英樹 J R 西日本 (正) 中瀬理至  
 J R 西日本 (正) 中山太士 京都大学 (正) 石川敏之

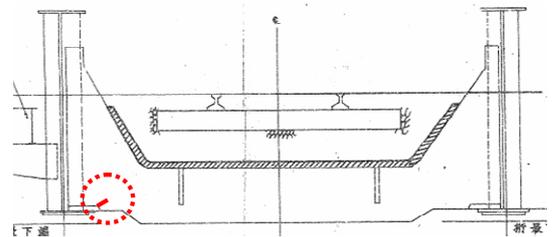
図-1 き裂箇所

き裂は、図-1 および写真-1 に示すように、端横桁の支承付近のフランジの止端位置のウェブ溶接部から発生しており、き裂長さは 35mm であった。き裂の発生原因は、本橋梁が斜角桁のため、列車通過時の左右の主桁のたわみ差や振動により、フランジの止端位置のウェブ溶接部に応力が集中し、き裂が発生したと考えられる。

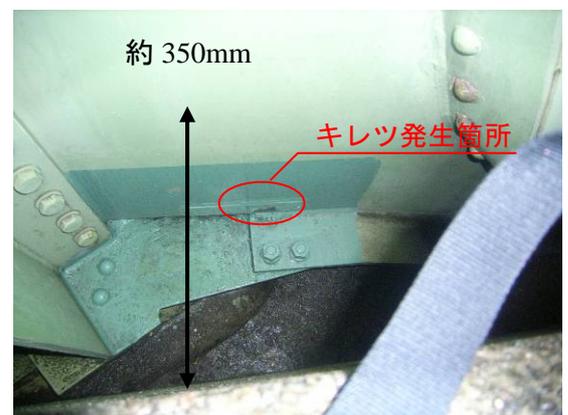
写真-2 き裂発生箇所

き裂が発生した箇所の端横桁と橋台の間隔は約 350mm 程度であり、作業員が一人入れる程度のスペースしかなく、ボルト補修を施工する作業スペースがない程の狭隘箇所であった。き裂が発生しているウェブの裏側からのワンサイドボルトによるボルト補修も検討したが、樋やケーブル等があったため、ボルト補修が困難な箇所であった。また、応急対策として、ストップホールの施工を検討したが、狭隘箇所であるため、き裂の先端を確認することが困難であったこと、ストップホールを施工する作業スペースがなかったことから施工できなかった。

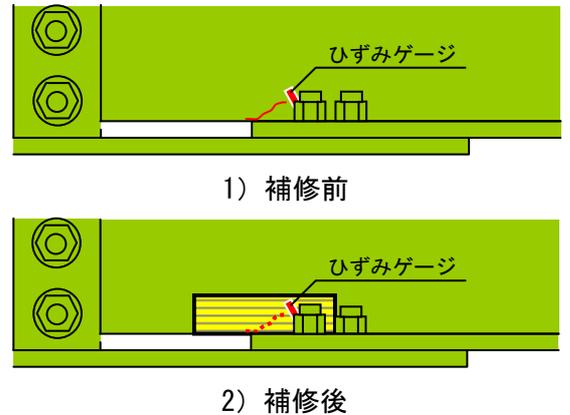
図-2 ひずみゲージ貼付位置

シート補修の効果を確認するため、補修前後のき裂先端近傍の実働ひずみを測定した。図-2にひずみゲージの設置位置を示す。ひずみゲージは、補修前はき裂の先端にき裂の開閉方向に直角に貼付し、補修後はシート上の同じ位置に貼付した。施工前後のひずみ測定結果を表-2に示す。表中の数字は、最大発生ひずみを示している。表には、施工後180日経過時に実施した実働ひずみ測定の結果も示している。この表からわかるように、施工前と比べて、発生ひずみが低減されていることを確認した。補修後180日経過時に対しても、施工後と同程度のひずみであるので、ひずみ低減効果が持続していることがわかる。さらに、補修後180日経過段階では、シートの剥離および表面劣化、シートの浮きも生じていなかった。
