黒川第一発電所 1号水圧鉄管の健全性診断について

九州電力株式会社 大分支店技術部日田土木保修所 正会員 ○山崎大二郎
九州電力株式会社 熊本支店技術部土木建築グループ 山形 恵也
九州電力株式会社 熊本支店技術部熊本地区土木グループ 濱 平 清 隆

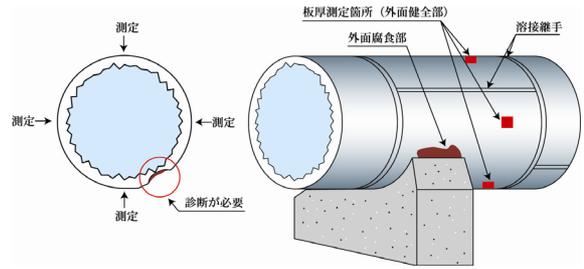
図-2 水圧鉄管模式図(コンクリートサドル式)

従来は、板厚測定による平均厚及び最小厚における許容応力値との照査を実施していた。この場合、板厚測定は図-2のとおり、測定が可能な外面の健全部で測定することから、設置当初からの板厚の減少は、水圧鉄管内面の腐食、又は磨耗を評価することとなる。

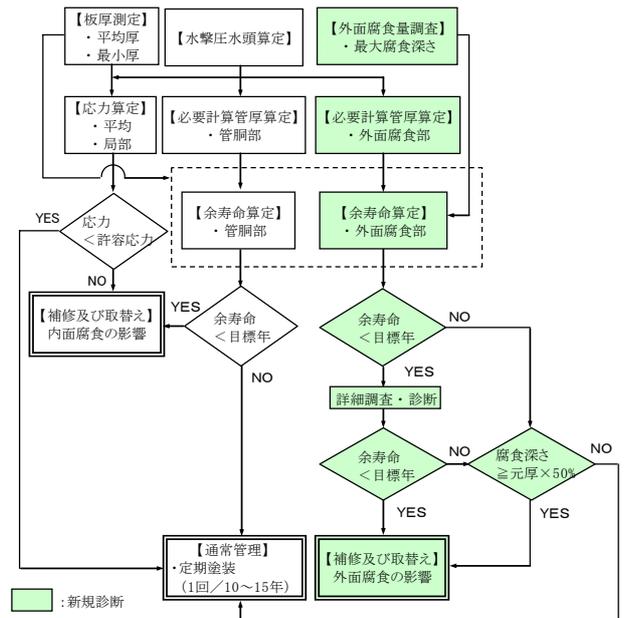
図-3 外面腐食部を考慮した診断の流れ

しかし、当設備では前項で述べたように、外面の腐食規模が大きいことから、外面腐食部に対し、図-3の流れで診断を実施した。

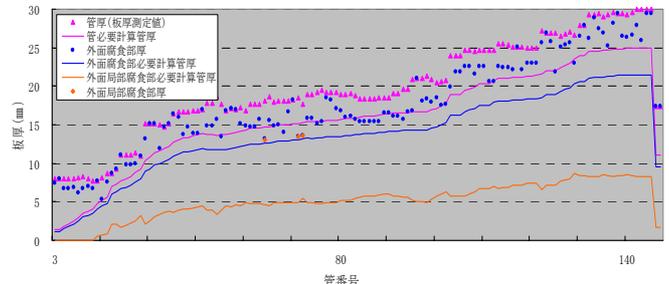
図-4 板厚評価結果

前記の診断により、板厚及び余寿命を評価した結果、板厚については、全てにおいて必要計算管厚を上回っていることから、安全性に問題ないことを確認した。

図-4に板厚評価結果、図-5に余寿命評価結果を示す。

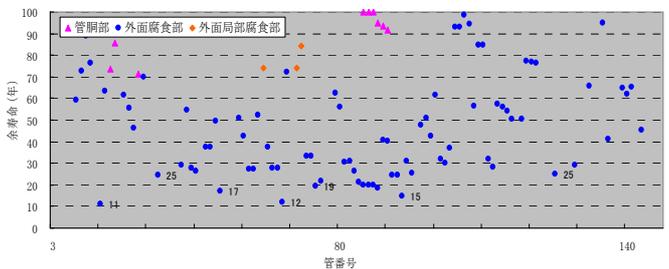
図-5 余寿命評価結果

余寿命評価については、発電機更新など大規模な設備更新を30年後と設定(基準年)し、基準年に満たない鉄管部を補修及び取替えの対象とした。その結果、管胴部(管全体)と外面の局部腐食部の余寿命は、全ての鉄管部が基準年以上を満たしていることを確認した。

外面腐食部(平均腐食)については、補修及び取替えの対象鉄管部が30箇所存在する。また、その位置は水平部でコンクリート支台との接触部に集中している。

この原因は、構造などの影響によるもので、①支台がコンクリートサドル式のため、接触部の隙間に雨水が浸入して乾燥しにくいこと ②水圧鉄管と管路数とのクリアランスが狭小で雨水の乾きが悪く、湿潤状態が解消されないこと ③クリアランスが狭小で塗装工事の施工困難化による塗装品質の低下と考察しており、設備状態に応じて順次改善に取り組む。
