### 門型標識柱歩廊手摺り基部のボルト損傷原因調査

首都高速道路(株) 正会員 小杉 剛史 正会員 平野 秀一  
(財)首都高速道路技術センター 正会員 村野 益巳

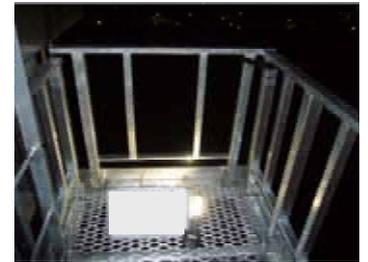
写真-1 標識柱歩廊手摺り

高架橋に設置された付属物におけるボルトの損傷の多くは、ナットのゆるみや欠落であるが、門型標識柱梁部のメンテナンス用歩廊における手摺りの基部で、ボルトが破断に至る事例が確認された。そこで、損傷原因を明らかにすることを目的とし、破断したボルトの破面調査および実橋梁における手摺りの振動計測を実施した。

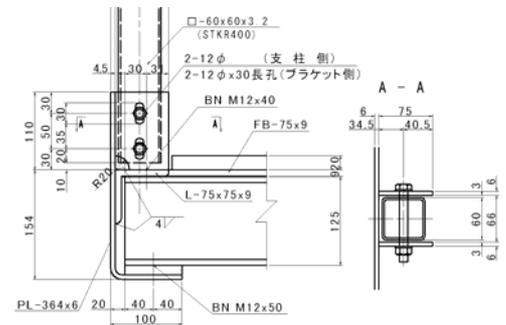
図-1 手摺り基部構造図

手摺り基部の構造を図-1に示す。手摺り支柱の側面と鞘との隙間は両側3mm(計6mm)あり、また、ボルト孔の幅は12mmで、M10のボルトに対して2mmの余裕がある。さらに、手摺り支柱の背面と鞘との隙間も4.5mmあることから、手摺りはボルトを支点として容易に揺すられる構造となっている。なお、ナットには、ゆるみ止めのためのダブルナットを使用している。

損傷の発生は、高架橋に設置された標識柱に限定されていることから、高架橋の振動に同調して手摺が振動し、ボルト軸側面に繰返しの力が働いているものと推測できる。

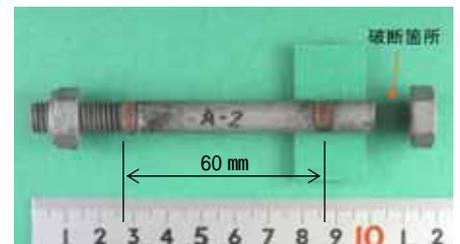
写真-2 破断ボルトの外観

(1) 目視観察: ボルトの外観を写真-2に示す。ボルト軸の2箇所に磨耗した痕跡が確認できた。磨耗跡の間隔が60mmであるため、ボルトが支柱の孔壁面と擦れた跡であると推定できる。破断箇所は、ボルト首下のR部であり、破面の一致する頭部が残っていた。

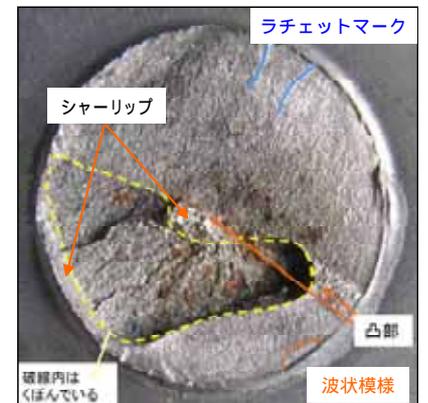
写真-3 破断面マクロ観察

(2) マクロ観察: マクロ観察の結果を写真-3に示す。写真より、独立した疲労き裂同士の間合流部に生じるラチェットマーク、疲労き裂の伝播を示すビーチマーク(波状模様)が確認できた。これにより、疲労き裂が破断面写真の上下方向から発生し、伝播していることが分かる。また、破線内のくぼみは、段差のある脆性破面の形態を示し、最終延性破断面となるシャリリップ形状も確認できた。

ボルトの破断面調査の結果、外側から内部へと伝播する疲労破壊の発生が確認できた。これはボルト軸に対して直角方向の両振曲げによる応力が繰返し負荷されたことによるものと推測でき、ボルトに残された支柱孔壁との磨耗跡が

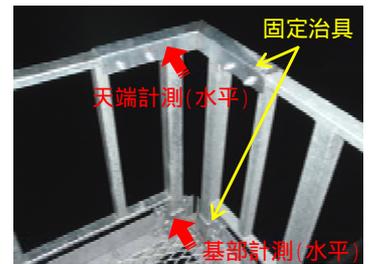
写真-7 振動計測状況

実際の手摺りの挙動を把握するため，現地で振動計測を実施した．測点は手摺りの基部および天端とし，いずれも水平方向の加速度を計測した．また，ボルトの損傷は，交通による振動が原因であると考えられるため，L型の固定治具により手摺りを固定して揺れを抑制することとし，その効果について確認した．(写真-7参照)

破断面調査および現地振動計測により，ボルト破断は，手摺りの水平振動によるボルトの両振り曲げから起きる疲労破壊であることが分かった．手摺りの振動は，交通による橋桁の振動が直接的に影響しているが，手摺りを固定することで揺れが抑制されるため，ボルト損傷を防止する効果が期待できる．

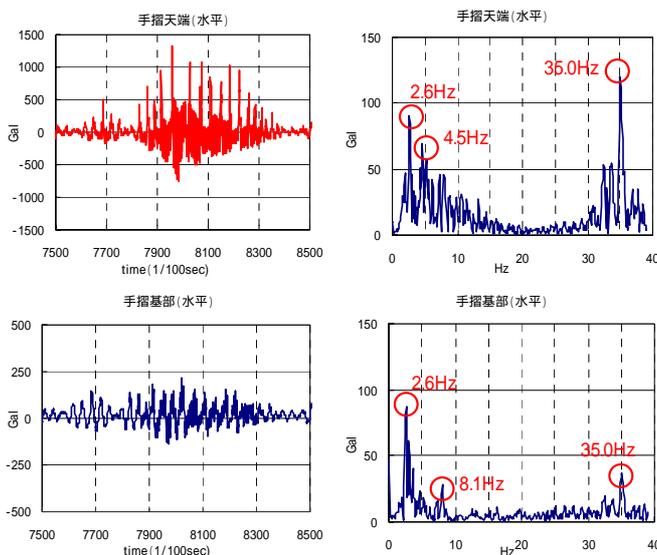
図-2 固定治具設置前の加速度動波形およびFFT結果

固定治具設置前では，手摺りの基部と天端の動波形は異なり，基部に比べ天端の加速度が大きい．また，天端では比較的大きい35Hzに特有の卓越周波数も確認された．基部のボルトを支点として手摺り天端が水平方向に大きく振動していることが分かる．固定治具設置後では，天端の加速度が小さくなり，基部の動波形とほぼ同等になった．基部と天端の挙動が一体となり，手摺りの振動が抑制されたことが分かる．

FFTの結果，卓越周波数は，固定治具設置前2.6Hz，設置後2.4Hzであったが，これは，計測時の橋桁の固有振動数とほぼ一致していた．車両通行による橋桁の振動がそのまま標識柱に伝達され，手摺りの揺れを引き起こしていることが分かった．
