## 門型標識柱歩廊手摺り基部損傷に対する振動実験評価

首都高速道路株式会社 正会員 ○上坂 健一郎 正会員 田中 大介 正会員 木伏 基  
(財)首都高速道路技術センター 正会員 小西 拓洋

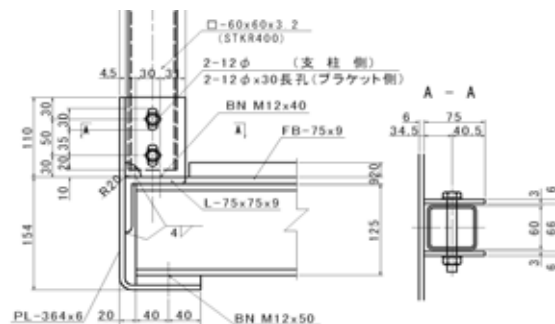
図-1 手摺り基部構造

歩廊手摺り支柱の角型鋼管は図-1に示すように上下段2列のボルト(M10, ダブルナット)で固定されているが、このボルトにゆるみや破断等の損傷が発見された。ボルトには、ボルト頭首下部の破断、胴回りの磨耗および破断、ネジ山つぶれが見られた(写真-1)。ボルトの磨耗は、角形鋼管のボルト孔の孔壁位置で起きていた。

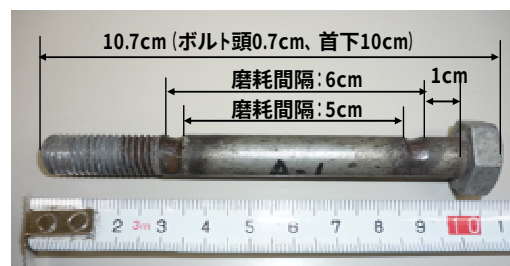
写真-1 ボルト損傷状況

高速道路上の門型標識柱天端に設置された歩廊手摺り基部のボルトが破断する損傷が発見され、破断ボルトの破面調査および手摺りの現地振動計測を行った結果、高架部の振動に起因する手摺りの振動でボルト部に繰返し応力が負荷されたことによる疲労破断であることを確認した。本稿では、実物大試験体の振動実験により、ボルト損傷のメカニズムを究明し、補強構造、改良構造の効果とその耐久性について検証した結果を報告する。

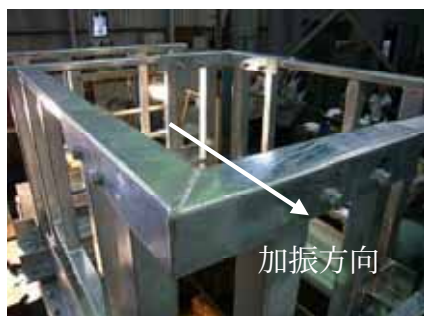
写真-2 試験体②（上部固定）

位を拘束した試験体②では手摺り上端で±150gal 程度と試験体 1 の約 1/10 となった。試験体③, ④についても応答は同程度であった。架台加速度は±110gal 程度であるため、支柱が固定されていれば、試験体に生じる最大加速度は大きくても架台加速度の 2 倍程度に収まることが確認された。溶接継手を採用した試験体④の基部に生じる曲げ応力は 0.7MPa と小さいことから、溶接部からの疲労き裂発生の可能性は低いと考えられる。また、240 万回までに試験体 1 以外はナットのゆるみ、胴回り磨耗、ボルトの破断などの損傷は見られなかった。図-3 に示す試験体①の各ボルトの破断に至る過程は以下の通りである。

ボルト損傷のメカニズムを究明し、既設歩廊構造の補強構造および新設歩廊の改良構造の耐久性を確認するため、実物大試験体による振動実験を行った。表-1に示すように、試験体は4体とした。補強構造は、手摺りの四隅をL型部材で固定する方法(試験体②, ③: 写真-2, 3)とし、改良構造は角型にピースを溶接にて取り付け、ボルトにて架台に固定している(試験体④: 写真-4)。現地で計測された手摺りの振動数は約3Hzであり、実験ではこの前後でキャリブレーションした結果、2Hzで実構造の挙動に類似したため、これを加振振動数とした。実験では手摺りの加速度および基部のひずみを計測した。また、ボルトの損傷状況を把握するために、試験体①においてボルト軸の軸方向ひずみを計測した。

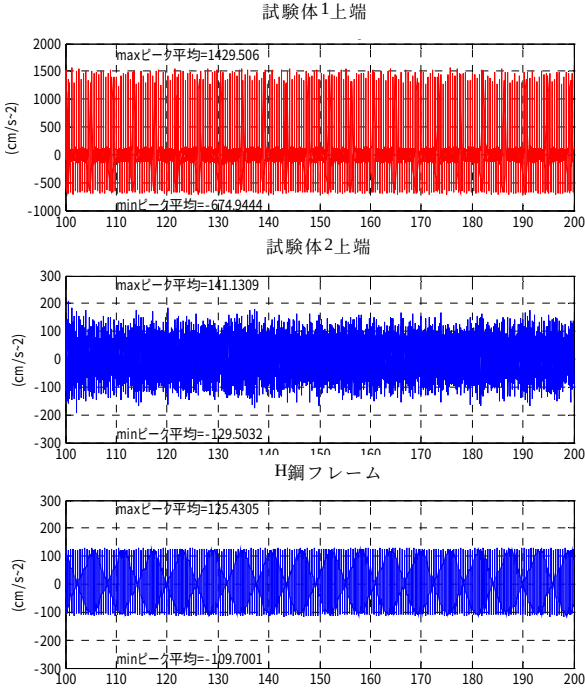
図-2 加速度

試験体①および試験体②における手摺り上部および架台の加速度を図-2に示す。試験体①では最大値は1500gal程度であり、振動状況は実橋で観測された大型車通過時の挙動と同様である。これに対し、上部の変

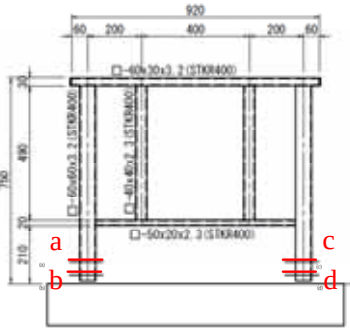
図-3 加速度

- ①118 万回：c の 1 種ナットが緩みはじめる
- ②140～150 万回：c の 1 種ナットが脱落、d の 1 種ナットが緩み始める
- ③146 万回：b のナット 2 つが脱落
- ④160 万回：c の 3 種ナットが脱落、d の 1 種ナットが脱落
- ⑤191 万回：c のボルトが落下
- ⑥211 万回：d のボルトが首下で破断（落下せず）
- ⑦240 万回：a のボルトが破断

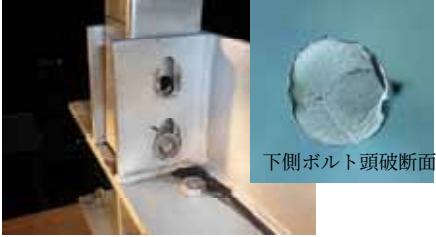
図-5 試験体①損傷状況

試験にて破損したボルトの破面を写真-5 に示す。2 本とも首下で破断しており、後に破断したボルトは大きな塑性変形が見られる。また、破断していないボルトの胴回りには現地と同様に角柱のボルト孔との摩耗によるへこみが残った（写真-6）。これらの結果から、ボルト損傷のメカニズムとして、まず門型標識柱の振動により、ボルトに大きなひずみが生じ、ナットがゆるみ脱落する。ナット脱落により手摺りの固定が緩み、手摺りの動きが大きくなり、他のボルトへの負担が増大する。この結果、ボルト軸方向に大きな応力変動が生じ、ネジの谷部など応力集中部からき裂が発生しボルトが破断したと考えられる。
