## 腐食損傷の著しい鋼トラス橋における活荷重載荷時の挙動計測

| (独)土木研究所 構造物メンテナンス研究センター | 正会員 | ○有村 健太郎 | 正会員 | 村越 潤 |

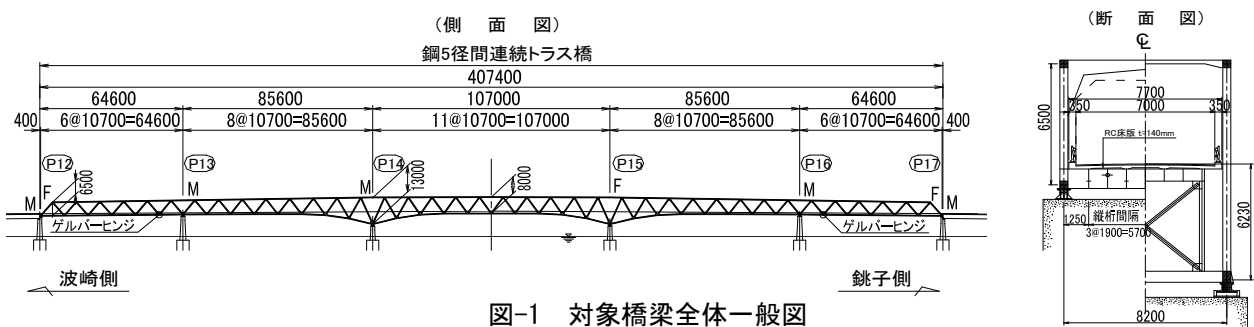
図-1 対象橋梁全体一般図

対象とした橋梁は、図-1 に示す 1962 年に供用開始された 5 径間の下路鋼トラス橋である。橋長は 407.4m で、両端にゲルバー区間を有する。本橋は 2009 年 3 月末に供用を終え、同年に解体撤去されたが、供用停止前後及び解体撤去中に主に P16-P17 径間（ゲルバー径間）において実橋計測を実施した。

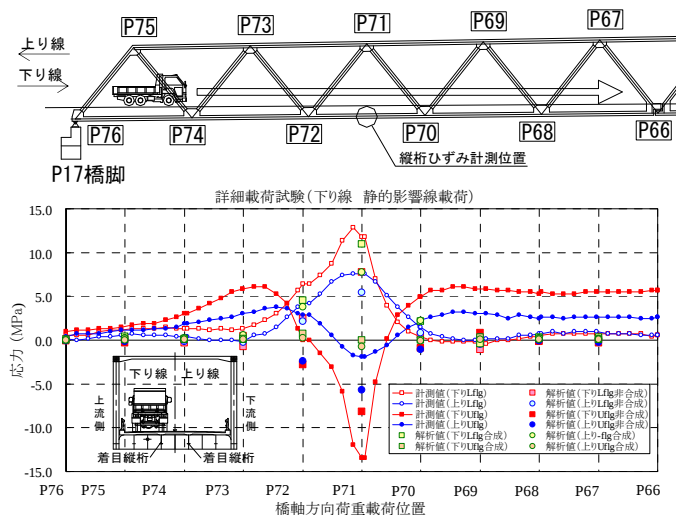
図-2 縦桁フランジ応力の比較

縦桁（支間中央）に発生する応力について、図-2 に上下車線に 20tonf 荷重車 1 台を影響線載荷（移動させ所定位置に静的載荷）させた場合の上下フランジの発生応力の実測値と解析値を示す。図中には合成桁と仮定した場合の解析値も併せて示す。上下フランジの応答値と解析値との比較より非合成桁に近い挙動がうかがえる。また、下フランジに関して、実測値は解析値に対して 45～65%程度高い値を示している。

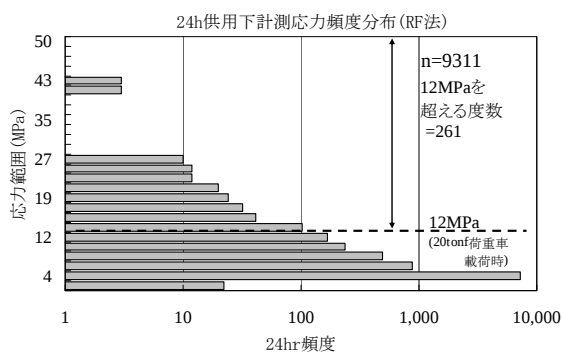
図-3 供用下計測における応力頻度分布

図-3 に縦桁下フランジ（下り線側）の RF 法による 24hr 応力頻度分布を示す。20tonf 荷重車による実測値は最大 12MPa 程度であるのに対し、動的な衝撃の影響も含め最大で 43MPa 程度の応力が発生している。ビデオ撮影によればダンプトラックであった。本橋では通行車両に対して 20tonf の総重量制限が行われていたが、荷重車載荷時の

応答を超える頻度は 3%程度であるものの、日常的に 20tonf を超える車両が走行していたものと推測される。

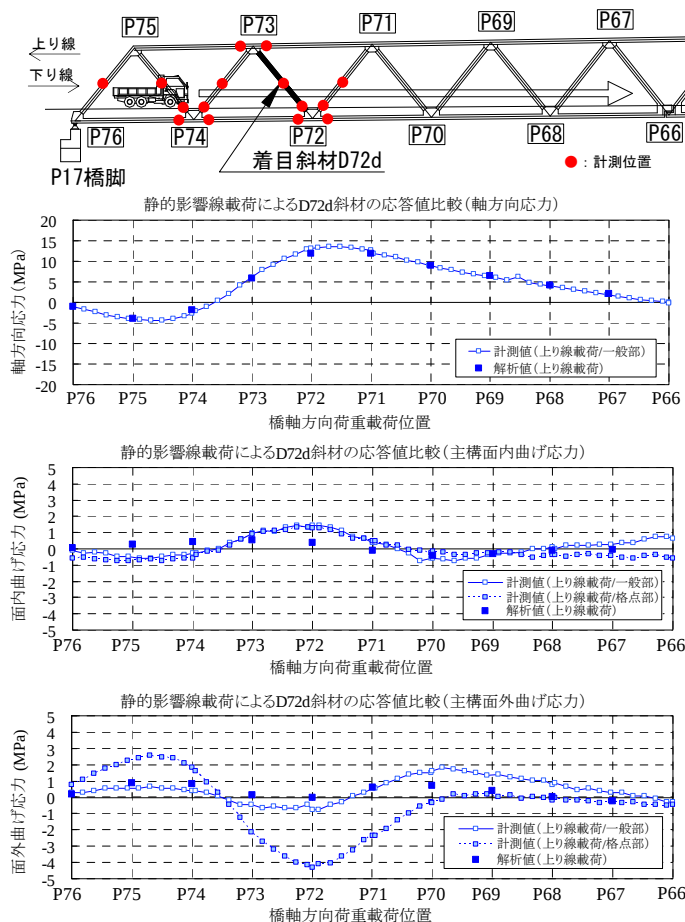
図-4 主構斜材軸方向応力の応答値の比較

図-4 に影響線载荷（上り車線を逆走行）による主構斜材 D72d（H形断面，上り車線側）の軸方向応力，主構面内・面外応力について，計測値と解析値の比較結果を示す。ここで，計測値は斜材格間の中央位置と下弦材側ガセットとの接合部近傍位置（ガセット縁から 50mm 位置）の値であり，解析値は骨組モデルの格点節点の値である。軸方向応力（中央位置及びガセット位置ともに，ほぼ同値のため中央位置の値を図示）については，計測値と解析値が比較的良く一致している。これに対して，面内・面外曲げ応力は，軸方向応力に対して，ガセット位置では面内で約 10%，面外で約 30%（車線側が引張）発生していることがわかる。なお，計測値と解析値の値は大きく異なる。図-5 に今回の影響線载荷（上下車線载荷）時の主構部材（上・下弦材，斜材）におけるガセット位置および中央位置の計測値と解析値の比較結果を示す。全体的に，図-4 と同様の傾向であり，ガセット位置では，二次応力が大きくなっており解析値との乖離が見られる。供用下では今回計測に適用した 20tonf 荷重車の 3 倍以上の活荷重応力が生じていたことや，当該部位が腐食欠損の著しい部位であることを踏まえると，これらの二次応力の影響について適切に評価することが重要と考えられる。
