## まくらぎ下防食工法の試験施工結果の検証

(株)レールテック (正) ○正司 誠 鉄道総研 (正) 坂本 達朗  
 J R 西日本 (正) 中山 太士 J R 西日本 (正) 伊藤 裕規  
 大阪工業大学 フェロー 松井 繁之

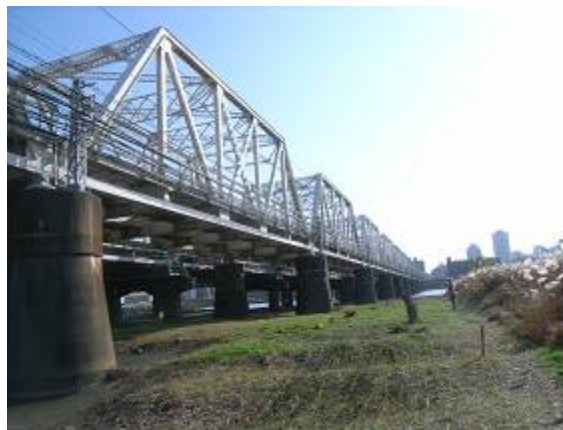
図－1 試験施工対象橋梁

試験施工した橋梁は図-1に示す供用後100年を経過した複線下路トラスである。複線の縦桁取替え施工に伴い、新設する縦桁のまくらぎ受け部材のまくらぎ接触面に新規防食材料を適用することとした。図-2に試験施工状況を示す。適用する防食材料の種別は、ハンドリング用のFRP樹脂（以下、シート系材料）、溶融亜鉛めっき、VMテープ（ポリ塩化ビニル樹脂、ブチルゴムから成る粘着シール）を用いた。シート系材料は、プライマーを塗布し、次に、FRP用の液状エポキシ樹脂を塗布した後に繊維シート（ガラス繊維、炭素繊維、アラミド繊維）を含浸した。その他に、比較用の防食材料として、鋼鉄道橋用防食塗装系として使用実績のある塗装系B-7（鉛クロムフリーさび止めペイント2回塗り+長油性フタル酸樹脂塗料2回塗り）および塗装系G-7（厚膜型変性エポキシ樹脂系塗料4回塗り）を用いた<sup>1)</sup>。さらに、塗装系G-7の厚膜型変性エポキシ樹脂系塗料2回塗りに対してガラス繊維シートを含浸した場合の評価も行なった。表-1に各防食材料の施工工程を示す。

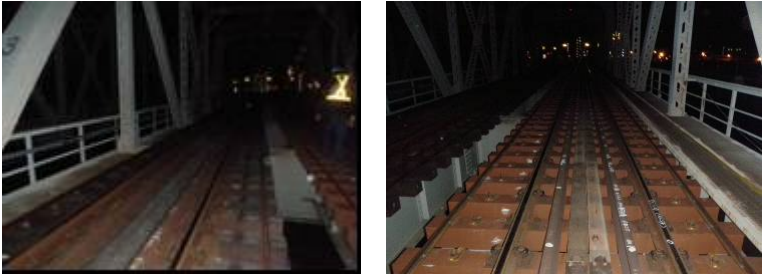
図-3 上り内側線(左) 上り外側線(右)の外観

調査は、敷設されているまくらぎを移動させて、防食材料の損傷程度の確認とまくらぎ受け部材との界面の付着性を外観観察およびハンマーを用いて打音検査で評価した。なお、上り内側線は合成まくらぎが使用されており、ロングレールが敷設されている。一方、上り外側線は木まくらぎが使用されており、定尺レールが敷設されている。一般的に合成まくらぎの方が木まくらぎに比べて、フランジへの発生応力が高くなることが知られている。また、定尺レールの継目が近くにあると衝撃力が大きくなることが知られているので、この観点から、防食材料の耐久性を調査した。図-3に各線の外観を示す。

各防食材料の調査結果を表-2に示す。溶融亜鉛めっきでは、表面の損耗が一部で確認された。シート系材料では、厚膜型変性エポキシ樹脂塗料2回塗り（ガラス繊維シート含浸）の防食材料において表面への磨耗が生じており、上り内側線では一部に塗膜浮きが生じていた。それ以外のシート系材料については損傷や塗膜浮きは認められず、健全であることが確認された。塗装系B-7および塗装系G-7では、いずれにおいても上塗り塗装の損耗が確認された。塗装系B-7では塗膜の割れによる鋼素地の露出も確認された。VMテープでは、まくらぎとの摩擦によるものと想定されるはがれが一部に生じていることが確認された。以上の調査結果から、現段階で健全性を保持しているシート系材料について、まくらぎ下防食材料として有用である可能性が得られた。また、レール、まくらぎ種別の違いによるまくらぎ下防食工法の明確な差は見られなかった。
