## 石油タンクの地震被害と不均質地盤

前橋橋工科大学 フェロー会員 那須 誠

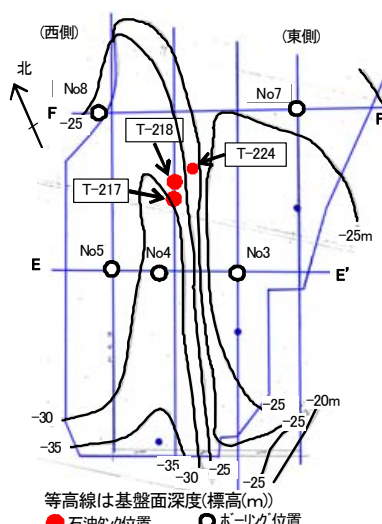
図 3 石油タンクの位置と地盤<sup>5)</sup>

1978 年宮城県沖地震の際に東北石油仙台製油所で屋外タンクの底部(側板とアニュール接合部)が破断し内容物の流出、配管破損による漏洩、不同沈下等が発生した。T-217, T-218, T-224 タンク底部に顕著な破断が発生した<sup>5)</sup>。仙台製油所の位置(敷地の表面は約 T.P.+2m)を図 2<sup>6)</sup>に、地盤の基盤面等深線を図 3<sup>5)</sup>に示す。図 3 をみると 3 つのタンクは埋没谷(最深部約

T.P.-35m、谷筋は旧河道と考えられる)の斜面(基盤面)の急傾斜部に位置する。ここは地質図<sup>7)</sup>によると盛土地と浜堤堆積物の境界部に当たる。3 つのタンクには図 4(a), (c), (e)に示す

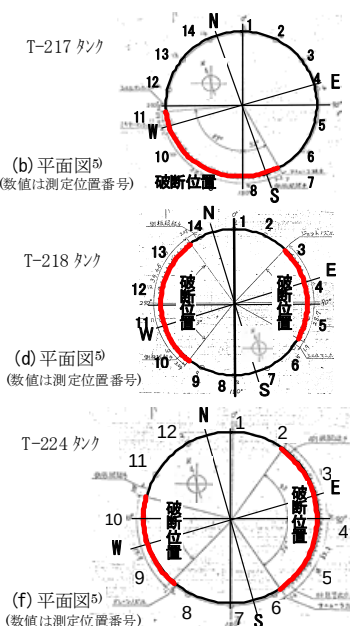
図 4 石油タンクの不同沈下量と破断位置<sup>5)</sup>(図(a),(c),(e)は文献 5)より作成)

ように大きい不同沈下が発生した。この不同沈下は図3と比較すると埋没谷斜面(基盤面)の傾斜方向に発生したこと、図4(a)～(e)からタンク底部破断箇所は不同沈下量の大きいところと一致することが分かる<sup>8)</sup>。ここでは次の(3)と同様に普段から生じた大きい不同沈下の方向に地震で内容液体が大きく動いてタンク底部が破断したことが考えられる<sup>4)</sup>。

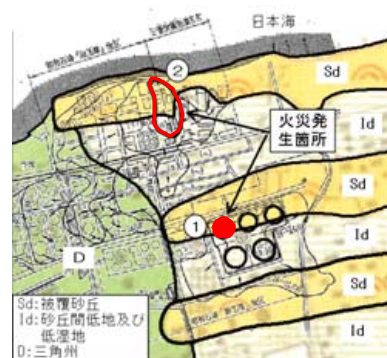
図 1 昭和石油タンクの火災発生位置(①:第 1 火災, ②:第 2 火災)<sup>1)</sup>と地盤<sup>2)</sup>

1964 年新潟地震の際に昭和石油新潟製油所で石油タンクの火災や不等沈下、タンク本体の変形、付属設備(配管等)の不等沈下等が発生した。第 1 火災の出火点は図 1(文献 1, 2)を集成<sup>3)</sup>の①(●印のNo.1103 タンク)で、第 2 火災の出火点は同図の②の範囲である。第 1 火災はタンク浮屋根が大きく揺れてから発火したといわれる<sup>1)</sup>。製油所内地盤は図 1 をみると被覆砂丘(Sd)と砂丘間低地及び低湿地(Id)、三角州(D)から成り立ち、第 1 火災出火点①のNo.1103 タンク7は被覆砂丘(Sd)の縁で砂丘間低地及び低湿地(Id)との境界部に存在しており、タンクは異種支持地盤状態であったため被害を受けたことが分る<sup>3), 4)</sup>。

図 1 によると第 2 火災出火点②の範囲は被覆砂丘(Sd)と砂丘間低地および低湿地(Id)(南側と東側)の境界部付近に当たり、このタンク等の地盤が一様でなかったために被害が発生したことが推定される<sup>3), 4)</sup>。

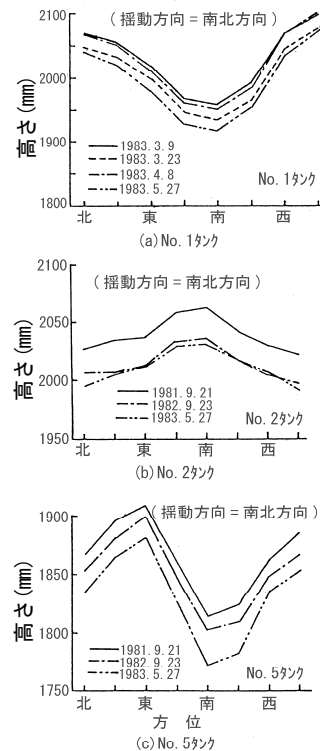
図5 新潟地区の石油タンクの不同沈下と液面揺動方向(1983年日本海中部地震, 文献9)を集成<sup>3)</sup>

1983年日本海中部地震の際に新潟地区の石油タンクでスロッシング(液面揺動現象)が発生し最大液面上昇量は4.5mに達した<sup>9)</sup>。タンクの中には図5(文献9)を集成<sup>10)</sup>に示すように、スロッシング方向が常時からのタンクの不同沈下方向(タンクの傾斜方向)とほぼ一致するものがみられる。しかも、地震発生前から生じた不同沈下は地震で増大したが、沈下傾向は常時と地震時でほぼ同じである<sup>3), 4)</sup>。なお、秋田地区の石油タンクをみると、地盤の良い地区(地山等)では被害が生ぜず、地盤の悪い地区(埋立地盤等)で被害が生じた<sup>3)</sup>。後者の地盤は概して強度が一様でないことが多く、前記(1)、(2)と同様に地盤の不均質性が被害に大きく影響したことが推察される<sup>3), 10)</sup>。

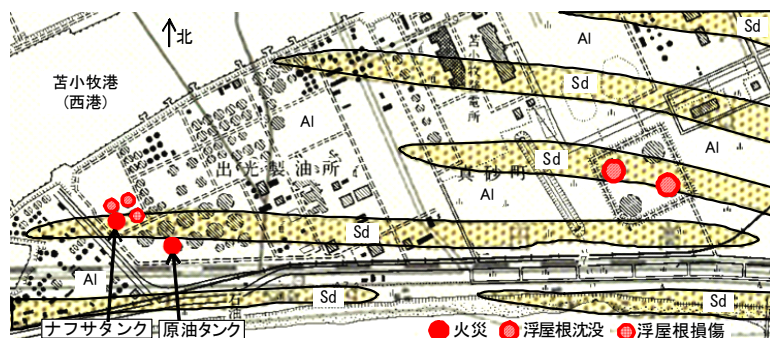
図6 出光興産北海道製油所の火災等発生タンクの位置<sup>14), 15)</sup>と地盤<sup>13)</sup>

1983年日本海中部地震の際に苫小牧市の出光興産北海道製油所で多くの石油タンク等にスロッシングが発生し、最大液面上昇量が約2.0mに達した<sup>11)</sup>。図6(文献12)と13)を集成をみると、この付近では細長い砂丘が幾つか存在するが、北東-南西方向の街路方向とほぼ平行方向にスロッシングが多く発生した<sup>3), 4)</sup>。

2003年十勝沖地震の際には同北海道製油所の原油タンク(#30006, リンク火災)とナフサタンク(#30063, 全面火災)で火災等が発生した<sup>14), 15)</sup>。それらの火災タンクの位置を図6でみると、砂丘(Sd)の縁にあり一様地盤でない傾斜地盤に存在し、異種支持地盤状態にあることが推察される。同図には浮屋根損傷や沈没が顕著に発生した5箇所のタンク位置<sup>15)</sup>も示されており、そのうちの3箇所は砂丘の縁にあり、やはり異種支持地盤状態で被害が発生したことが推察される<sup>3), 4)</sup>。
