三河港における平成 21 年台風第 18 号高潮によるコンテナ漂流被害調査

国土交通省国土技術政策総合研究所 正会員 ○熊谷兼太郎
 独立行政法人港湾空港技術研究所 正会員 河合 弘泰
 国土交通省中部地方整備局 浅見 靖伸

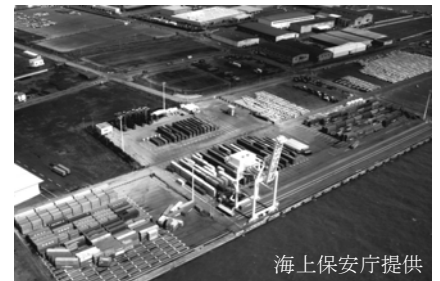
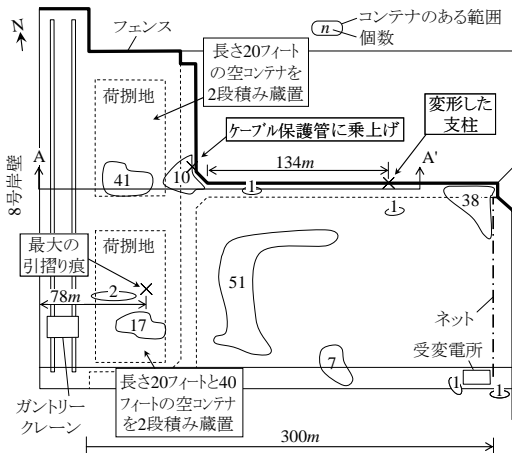
写真-1 コンテナの散乱状況

平成 21 年 10 月 8 日に台風 18 号が知多半島付近に上陸し、三河港神野地区では高潮による浸水が発生した。図-1 は台風の経路で、台風は同地区の西側約 25 km の位置に上陸した。図-2 に、国土交通省中部地方整備局が観測した潮位の台風上陸前後の時間変化を示す。午前 6 時 20 分に潮位 D.L.+4.40 m、潮位偏差 2.60 m となり、どちらも最大になった。この浸水によりふ頭上に多数のコンテナが散乱した(写真-1)。筆者は、台風上陸翌日の 9 日、三河港とその周辺で被害調査を行った。調査内容は

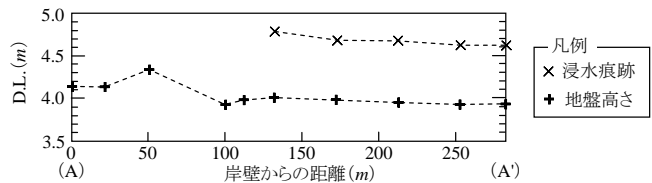
図-4 8号岸壁

時30分にふ頭上から海水が捌けて無くなったという。愛知県三河港務所によると, 蔵置されていたコンテナ数は8号岸壁163個, 7号岸壁724個で, 大きく移動したのはそれぞれ118個, 18個である。図-4に, 8号岸壁について海上保安庁の航空写真を用いコンテナのある範囲と個数を判読した結果を重ねて示す。荷捌地にあったコンテナは東に移動し, その距離は直線で最大約300m, 多数がふ頭を囲む金属製フェンスまたはネットでせき止められていた。なお, 前述の蔵置されていたコンテナ数と判読した結果の合計数とは若干異なるが, 判読した結果は, 判読に伴う誤差を含む概数である。また, 岸壁から直交方向の距離が65~80mの範囲

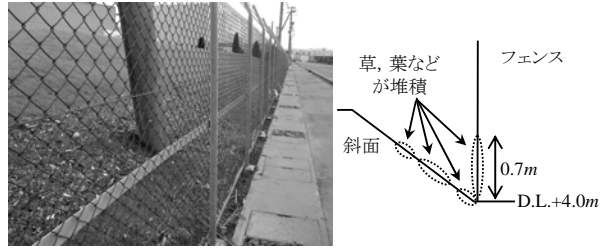
写真-2 車両保管基地外周の浸水痕跡

写真-2は, 車両保管基地外周の浸水痕跡であり, 地盤から0.7mの高さに流された草が絡まっていた。写真-3は, 国土交通省三河港湾事務所の最大浸水深で, 地盤から0.37mの高さだった。同事務所職員によると, 5時40分に台風の目に入ったように青空が見え, 6時24分に海水が敷地に流入し始め, 6時28分に浸水深がピークに達し, 6時30分に引き始めたとのことである。

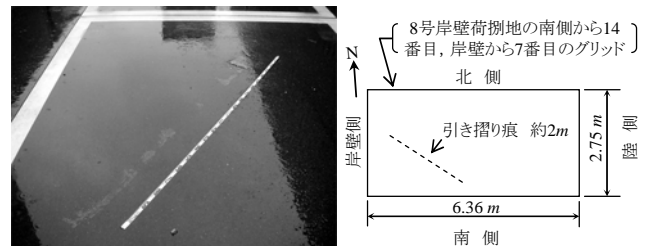
写真-5 引摺り痕

の舗装表面に, 複数の引摺り痕があった。そのうち最大の痕跡は岸壁から78mの位置で, 向きはほぼ東南東方向(北から左回りに127°の方向), 長さは約2mである(写真-5)。すなわち, この位置では一部のコンテナは完全に浮遊したのではなく引き摺られながら東南東方向に移動したことが分かった。図-7に, 7号岸壁について示す。

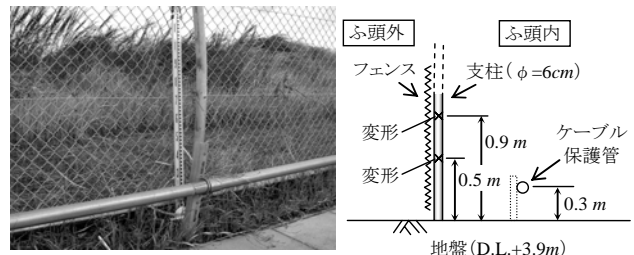
写真-6 フェンスの支柱

(3) ふ頭施設の被害状況 コンテナの衝突でふ頭を囲む金属製フェンスの支柱が変形していた。例えば, 直径6cmのある支柱は地盤から高さ0.5m, 0.9mの2点で変形していた(写真-6)。フェンスはふ頭管理を目的に設置されているものであり, 漂流物対策の効果を期待していないが, 今回はフェンス全体が倒れるような被害はなく漂流したコンテナをせき止める結果となった。また, フェンス手前に設置されたケーブル保護管(地盤から約0.3mの高さ)に乗上げて止まっているコンテナがあり, そのコンテナは少なくとも地盤から0.3m以上浮遊していたと考えられる。ケーブル保護管と, その結節点に設けられた金属製箱は, コンテナ衝突が原因で変形した箇所が多数あった。
