### 切土のり面におけるトップリング変状と対策工の報告

東日本高速道路㈱関東支社宇都宮工事事務所	正会員	○湯浅	芳樹
東日本高速道路㈱関東支社宇都宮工事事務所	非会員	今井	恵史
東日本高速道路㈱関東支社宇都宮工事事務所	正会員	宗像	慎也

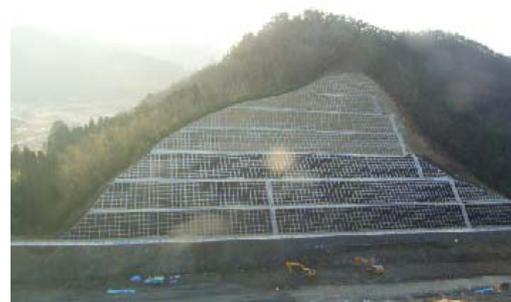
北関東自動車道建設で工事を進めている太田桐生 IC～岩舟 JCT 間の足利市榑崎町に位置する直高約 60m、8 段の長大切土において (図 1)、連続雨量が 80mm を超えた平成 21 年 1 月 30 日、トップリングによる変状が起きた。変状及び対策工に関して報告するものである。

写真 1. トップリングのり面全景

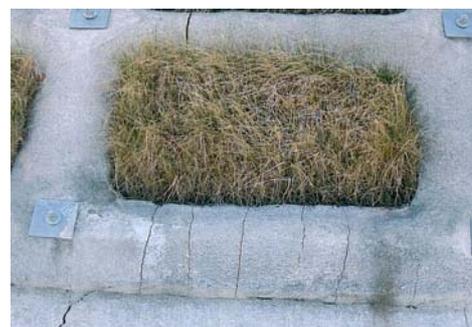
図 2 に通常のトップリング概念図を示す。層理、ラミナの間に豪雨により表面水及び周囲の地下水が浸透することで、地下水位が上昇する。それにより前面の層に水圧がかかり、将棋倒しのように崩壊が生じる。本工事ではロックボルトと吹付のり砕工を併用し慎重に 1 段目までのり面を切り下げていたため、変状時には図 2 のようにのり面表面にはっきりした小崖が見える程の崩壊は少なかったが、のり砕のビームや小段排水溝の多くにクラックが入った (写真 2)。変状後は応急対応として 1 段目まで押え盛土を実施した。

写真 2. のり砕のクラック状況

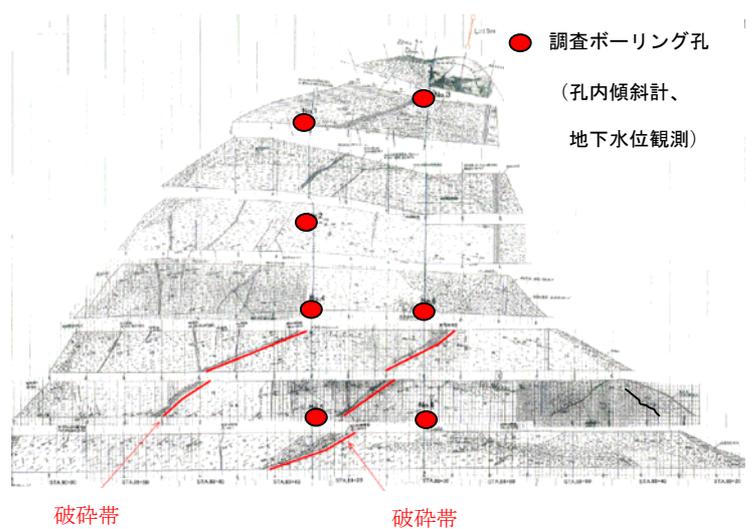
押さえ盛土実施後は、トップリングによる崩壊の方向、深度等の状況を把握するために、のり面の 7 点において調査ボーリングを行い、孔内傾斜計 (深度 13～20m)、地下水位計 (深度約 5m) による観測と (図 3)、本線を挟んで反対側の切土のり面から光波測量による定点観測を実施した。観測から、まとまった降雨後は地下水位が上昇し、それに伴って地表面、孔内で変動することが確認された。また孔内観測結果から地表から 5m 付近までは山側にわずかに変位し、5m 以深の部分では道路側に大きく変位していることが観測されたことから、ロックボルト、吹付のり砕工は上部地盤を連結し有効に作用しているが、下部地盤の道路側へのずれ込みに伴い、上部地盤が引っ張られていることが判明した。

図 3. トップリングのり面のスケッチ図

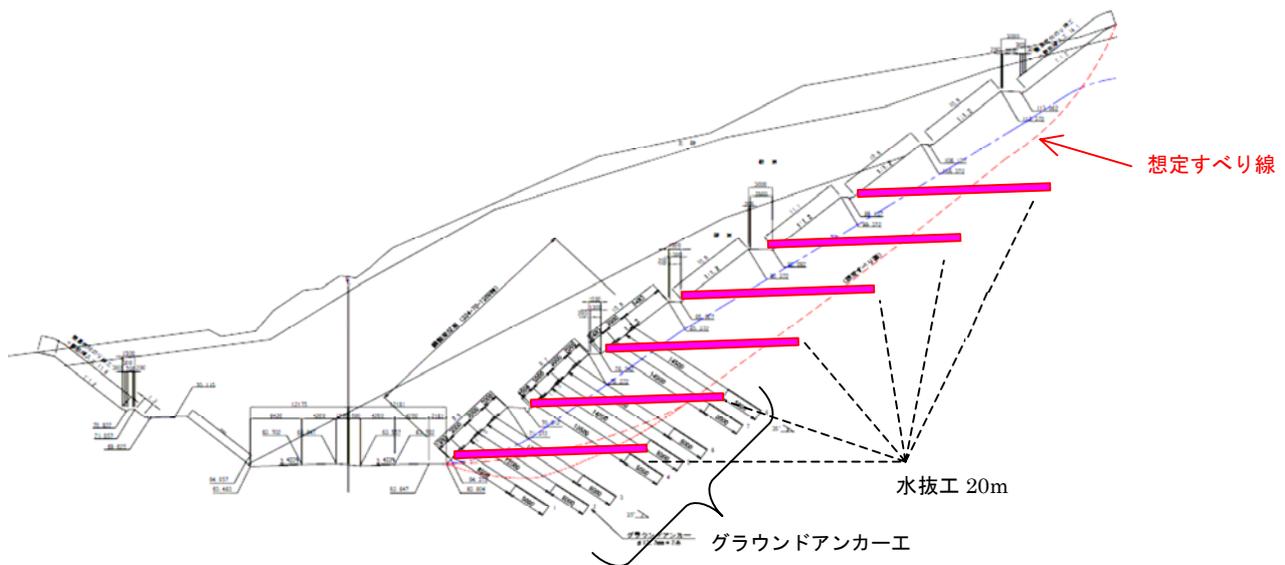
図 4. 対策工横断図

また動態観測の結果からも、地下水位の上昇が変状の最大の要因であると考え、通常地滑り対策の水抜工は 4m 程度であるが、本工事では想定すべり線が水の通り道とならないように、余裕を持って貫通する長さである 20m の水抜工を、のり面の各段最下部に合計で 98 本施工している。(図 4)

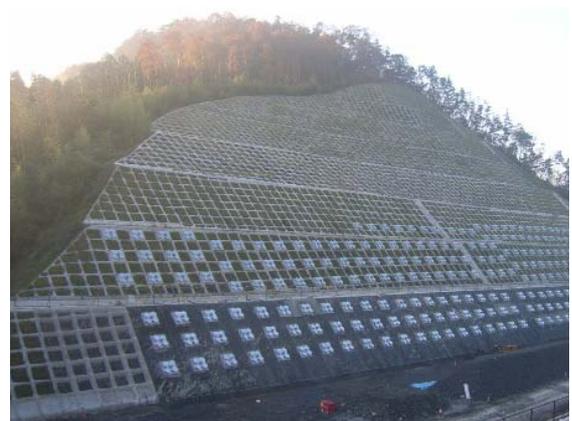
写真 3. グラウンドアンカー施工状況

孔内傾斜計の観測結果を用いて、本線横断方向に変動部分の最下面をつなぐことで、トップリングによる緩み範囲（想定すべり線）を決定した。当該地区は用地を追加買収することが不可能であったため、のり面を緩く切り直し、想定されるゆるみ土塊を排除することができなかった。そのため、グラウンドアンカーによって層を連結して、変形を抑止する対策工を採用している。アンカーの自由長は約 5.5m~15m、アンカー張力 700kN/本、合計 326 本のグラウンドアンカーを 1~3 段目ののり面に施工した(写真 3)。
