## 北関東自動車道 トップリングによるのり面変状とその対策

東日本高速道路(株) 正会員 ○鈴木 孝  
 東日本高速道路(株) 窪田 賢司  
 東日本高速道路(株) 玉澤 隆

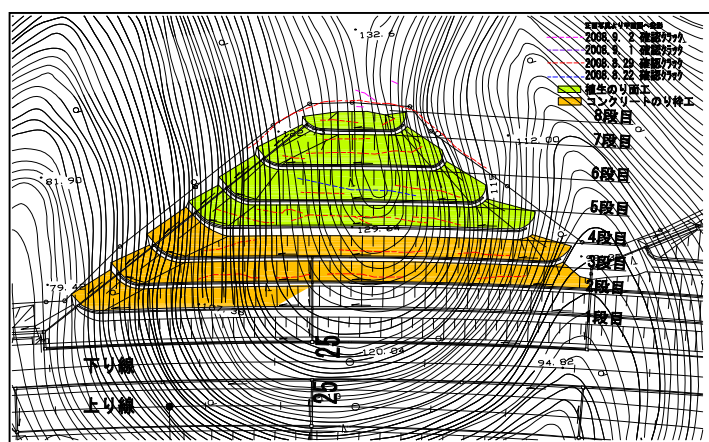
図2 地表変状概要図

のり面崩壊は、8段の切土のり面のうち2段目を掘削施工中にのり面崩壊が発生した(図2)。この付近は、大岩山から連なり、下り線から上り線方向に続く尾根に位置する切土で、最大幅約150m最大高さ約55mで7段の小段が設けられる。地質構成は、足尾層群の頁岩主体で部分的に砂岩が互層となっている(写真1)。特に頁岩は、層理と節理が発達し、層理の走向 $N40^{\circ}E \sim N50^{\circ}E$ 、傾斜 $80^{\circ}N \sim 85^{\circ}N$ となっており、節理が層理と直交2方向で、方形に近いブロック状になり易い岩質である。層理については受け盤となっている。

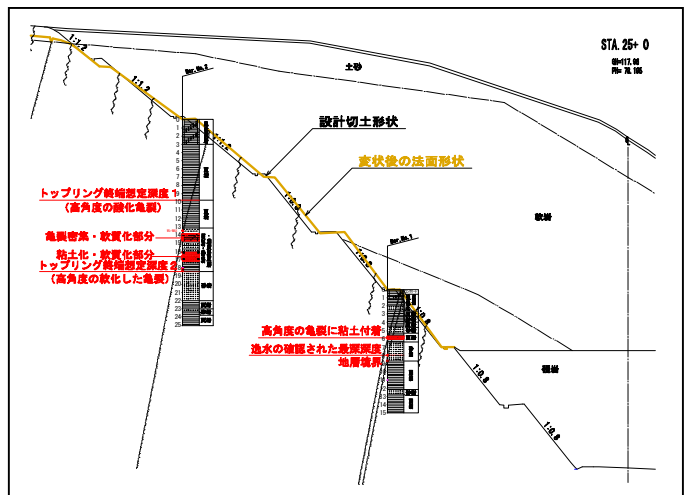
図3 調査ボーリング

層傾斜は鋭角に入っており、のり面勾配が  $51^\circ$  ( $1:0.8$ )であることから、受け盤斜面のトップリング(転倒変位)の度合いは高い条件下にある。時間雨量  $72.0\text{ mm}$ の強雨により亀裂の間隙水圧が上昇し、トップリングが発生した可能性がある。その影響範囲を把握するため、図3に示す箇所調査ボーリング及び孔内傾斜計の測定を行った。6段目ボーリングでは、GL-14~16m付近は亀裂密集・軟弱層があり、GL-18m付近に高角度の軟弱した亀裂が認められた。また図4(a)に示す孔内傾斜計においてもGL-18mの上部に変位が認められ、GL-18m付近が影響した。3段目においては、図4(b)に示すとおりGL-6m付近より浅で変位が増大し、また、調査ボーリングで推定される変状の下限面がGL-8m付近であることから、GL-8m以浅が影響範囲と評価される。

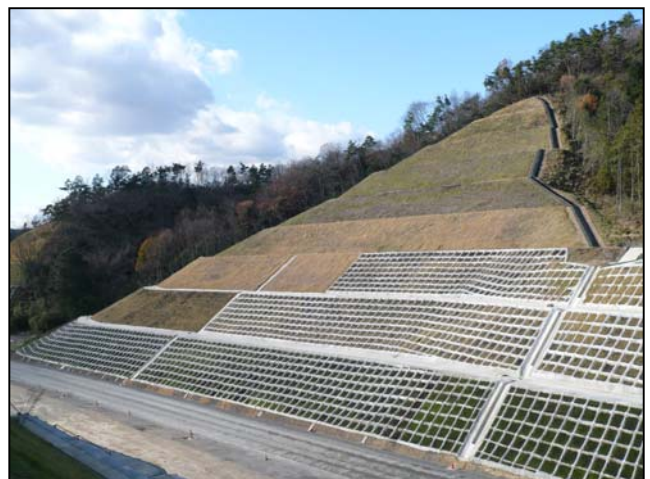
写真2 トップリング発生のり面の対策後全景

本件ののり面崩壊を教訓に、弱層部をすべて取除くこととし、3段目小段から深さ10mまで、6段目小段から深さ18mを結んだ範囲を掘削する。この方法としてのり勾配  $1:1.5$ を採用し、1、2及び3段目小段を4mの幅広小段とし、4、5、7及び8段目小段を1.5m幅、6段目小段は、小規模な変状に対して崩壊した土砂を貯める役割、補修用の足場を使用することを考慮して3mの幅広小段とした(図5参照)。また、水抜きボーリングを全体に設置し、部分的な脆弱部箇所には、切土補強土工併用の吹付けのり枠を施工することとした(写真2)。その際、ロックボルトの挿入角度は、層理を縫い付ける形に出来るだけ緩い角度で打設するよう配慮した。また、表面侵食防止は、植生工にて対応するものとした。
