## 鉄筋挿入工により施工された補強材の腐食進行について

(株)高速道路総合技術研究所 正会員 ○藤原 優  
 (株)高速道路総合技術研究所 正会員 竹本 将  
 (株)高速道路総合技術研究所 正会員 横田 聖哉

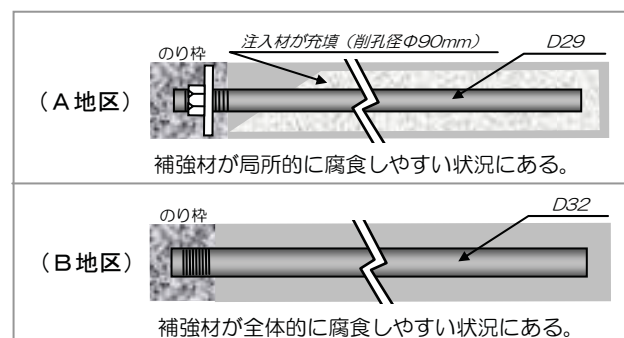
図-2 調査箇所の補強材の設置状況

鉄筋挿入工が施工されたA・B地区ののり面から、表-1に示すように、施工後約10年が経過した段階、約25年が経過した段階で実態調査を行った。これら補強材自体には亜鉛メッキ等による防食処理は施されていない。また、土壌成分については表-2に示すように、A地区で腐食に影響を与えない範囲の目安から外れるものがあつた。工事図書や調査により判明した補強材の設置状況を図-2に示す。両地区とも頭部はのり枠工により被覆されている。A地区では注入材が頭部を除いて確実に充填されているが、B地区では全く充填されていない。このため、A地区の補強材は頭部が局所的に腐食しやすく、B地区では補強材が全体的に腐食しやすい状況にあるといえる。注入材の劣化や充填が不十分である場合、補強材の腐食環境はB地区の状態に近づくと考えられる。この2地区の補強材の腐食状況から、補強材の局所的な腐食と全体的な腐食の進行がどの程度かを確認した。また、腐食の進行に対する評価は、図-3に示すように、腐食により発生した孔食深さの経年変化を確認する方法で行った。

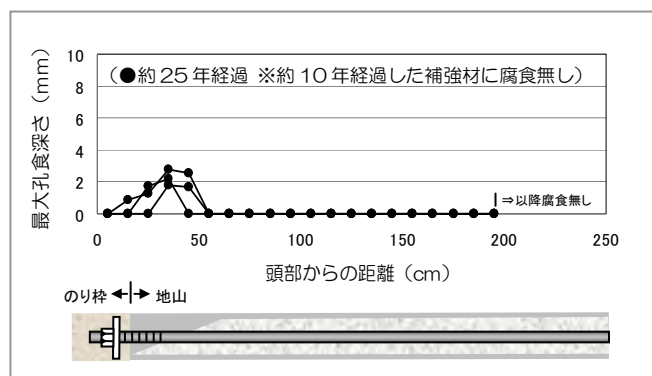
図－4 回収した補強材の最大孔食深さ（A地区）

【A地区】頭部はのり枠に被覆されているため、補強材の腐食はほとんどみられなかった。施工後約 10 年が経過した補強材には腐食は確認されなかった。しかしながら、施工後約 25 年が経過した補強材には、補強材の先端から 50cm の範囲で最大約 3 mm の孔食深さが確認された。頭部以外については、施工後約 25 年が経過しても注入材に劣化等はみられず、補強材は腐食していなかった。

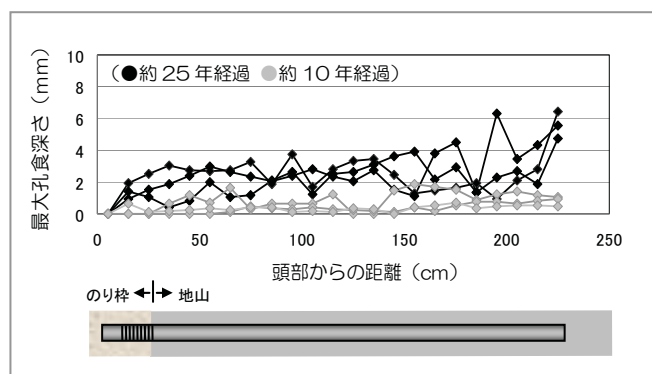
図－5 回収した補強材の最大孔食深さ（B地区）

【B地区】頭部はのり枠に被覆されているため、補強材の腐食はほとんどみられなかった。頭部以外については、補強材が直接地山に挿入されていることから、補強材全長にわたり腐食がみられた。施工後約 10 年が経過した補強材には最大 2 mm 程度の孔食深さが確認された。また施工後約 25 年が経過した補強材には最大約 6 mm の孔食深さが確認された。

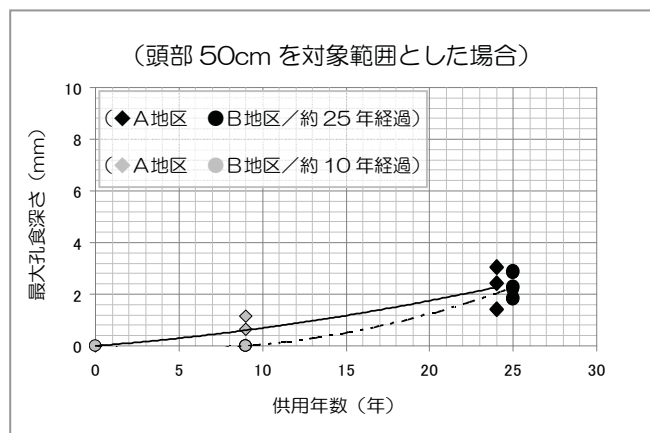
図－6 供用年数と最大孔食深さの関係（頭部対象）

【頭部対象】頭部がのり枠構造である A・B 地区については、施工後約 25 年で 3 mm 程度の孔食の進行が確認された。頭部の局所的な孔食は約 0.12mm/年の速度で進行している。

鉄筋挿入工により施工された補強材は、0.12～0.24mm/年の範囲で孔食が進行していることが明らかとなった。注入材の劣化や充填不足による全体的な補強材の腐食については、確実な施工を行うことで長期にわたり防ぐことができる。ただし、のり面工と地表面の境界部分に発生する腐食は防ぐのが困難であるため、少なくとも局所的な腐食に対する補強材自体の防食は必要であるといえる。今回の実態調査において得られた知見から、今後どのような防食方法が有効であるかについて、更なる実態調査を行い検証していく予定である。

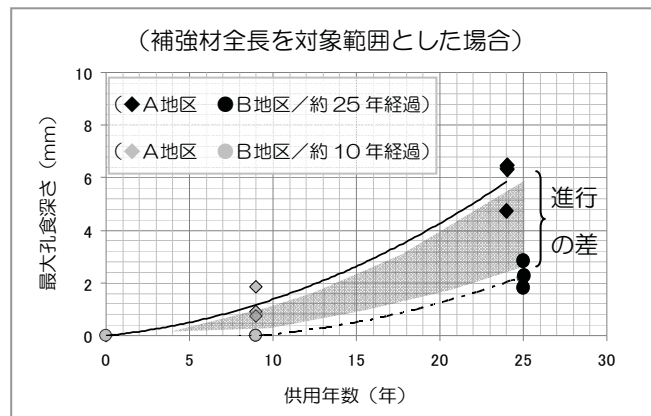
図－7 供用年数と最大孔食深さの関係（全長対象）

【全長対象】B 地区の腐食は、施工後約 25 年で孔食が 6 mm 程度に進行している。補強材の全体的な孔食は約 0.24mm/年の速度で進行している。
