## 表面波探査による地震被害を受けた既存ため池堤体のせん断波速度構造

愛媛大学 学生会員 ○古川 将也

愛媛大学 フェロー 森 伸一郎

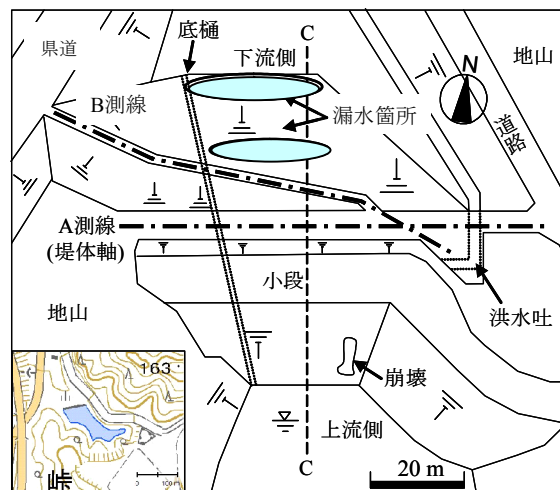
図-1 測定対象ため池平面図

愛媛県今治市の NK 池という谷池を測定対象とした。図-1 に対象ため池の平面図を示す。この堤体は、堤長約 75 m、堤高約 13 m、堤頂幅 5 m である。2009 年に下流側法面（図中に示した位置）に漏水が認められ、ボーリング調査より堤頂から深度 4~5 m の位置に漏水経路（水みち）が確認されている。また、調査のため水位を下げたところ上流側堤体法面に崩壊が見つかった。図-2 に堤体の C-C 断面図を示す。堤体は、盛土 1 から盛土 3 で歴史的に構築されており、新たに上流側に腹付けされた盛土 3 は 1994 から 1995 年にかけて施工された。前述の崩壊は盛土 3 の法面の下部で発生していた。2001 年芸予地震の被害によるものと考えられる。

図-4 に示すように、漏水は斜路より下の位置（図中の 28 - 44 m）で確認されている。図-1 および図-3 に示すように、堤体の下には底樋がほぼ水平に通っており、探査測線の直下においては、25 m 地点付近を通過していると考えられる。

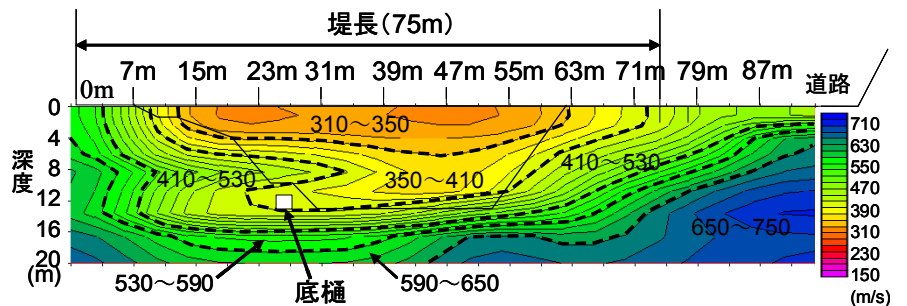
図-5 A 測線の探査で得たせん断波速度構造図

図-5、図-6 に A, B 測線での表面波探査より得られたせん断波速度構造図を示す。図-5 に基づいて算定すると堤体の Vs は平均が 340 m/s であることがわかる。また、深度 17 m を境に Vs が 600 m/s 程度の基盤層が現れており、45 m 地点のボーリングにより堤頂から基盤層までの深さが 17 m であることから、基盤深度を表面波探査で把握できたことが検証された。20 m~30 m 地点にかけて深度 12 m での Vs が低くなっているのは、底樋自体もしくは底樋周辺の締固め度合いの低い土の領域を捉えているものと考えられる。

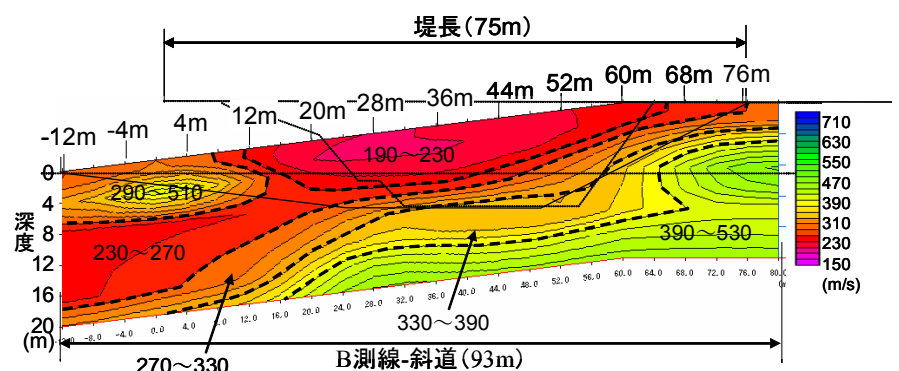
図-6 B 測線の探査で得たせん断波速度構造図

図-6 より、斜路中央 28 m から 44 m までの区間で表層 4 m の Vs が 230 m/s 以下になっており、堤体の他の領域の Vs と比べて著しく低くなっている。前述の法面漏水箇所がこの領域に対応することから、低 Vs 領域の発生と漏水の因果関係はわからないが、ある程度の広がりを持つ低 Vs 領域は表面波探査で確認することができることがわかった。しかし、A 測線での結果には著しい低下部分はなく、漏水経路（水みち）のような極めて局所的な緩み部は検出されなかった。
