## 北海道横断自動車道下トマムトンネルにおけるチムニー現象とその対策

東日本高速道路(株) 正会員 ○齋藤 辰哉  
 東日本高速道路(株) 安藤 武義  
 東日本高速道路(株) 小澤 隆二

本報文は、平成 20 年 7 月 30 日に、STA903+64 付近(西側坑口までおよそ 60m 地点)で発生した、地表面にまで達する天端崩落(チムニー現象)とその対策工について報告する。

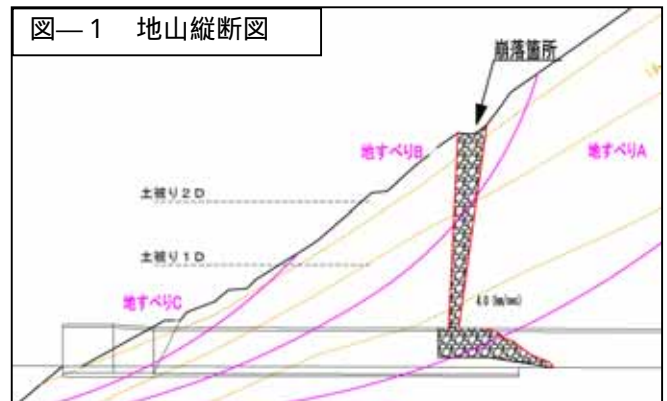
図-1 地山縦断図

本トンネルは日高帯に位置し、地質は玄武岩質のハイアロクラスタイトを主体としている。西側坑口付近は、礫質の崖錐堆積物が厚く堆積し坑口より約 100m の区間は、地すべり地となっている。また、トンネルに斜交して断層が存在し、その付近には破碎された亀裂の多い地山が分布している。本トンネルは、この地すべり底部を掘削する計画で、地すべり対策は押え盛土および集水井を施工した。事前調査ボーリングでは、崩落した切羽より 20m 付近までは風化・変質の少ない  $C_H \sim C_M$  級の岩盤であり、それ以降は、亀裂が多い  $C_M$  級。それ以降は削孔方向に低角度で交わり亀裂が多くみられる  $C_L$  級地山が存在し、不連続なずれ変位があった兆候が確認された。写真-1 に崩落直前(STA903+65.35)における切羽写真を示す。切羽は比較的堅硬で亀裂の少ないハイアロクラスタイトが出現しており、施工は、上半先進ベンチカット工法爆破掘削とし、爆薬の使用量を抑え地すべりの変位を計測しながら、慎重に施工を行なった。

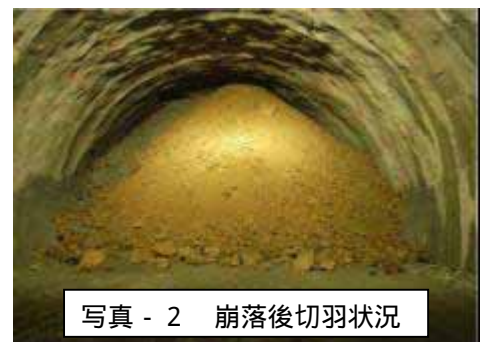
写真-2 崩落後切羽状況

STA903+64.15 の切羽において掘削・ずり搬出終了後、吹付けコンクリートの準備中に、トンネル天端部より第 1 回目の崩落が発生した。この崩落は、掘削直後のスパン 1.2m とその直前のスパン 1.2m の 2 スパン延長約 2.4m 間の天端が崩落したものである。第 1 回目の崩落から約 1 時間後、崩落土砂への応急的な吹付けコンクリートの施工準備中に、第 2 回目の崩落が発生した。崩落範囲が拡大し、切羽(STA903+64)より後方の 10 スパン 12m が崩落して、切羽後方 23m 付近まで崩落土砂が流出した。この 2 回の崩落によって、トンネル坑内に約  $800\text{m}^3$  の土砂が崩落・堆積し、土かぶり約 36m(3D)ある崩落切羽直上の地表面には幅 11m×長さ 13m×深さ 2m の陥没(地表面陥没量 約  $160\text{m}^3$ )が発生した。写真-2 に 2 回目の崩落した切羽写真を示す。崩落した土砂は、崩落切羽に出現していた玄武岩質のハイアロクラスタイトとは異なる、細粒分まじり砂質礫であったが、崩落切羽直下の崩落土には暗緑灰色のハイアロクラスタイトが確認された。

崩落部付近の地山状況は、切羽面では比較的堅硬で亀裂の少ないハイアロクラスタイトが出現していたものの、トンネル上部では崖錐堆積物や断層の影響によるハイアロクラスタイトの亀裂の発達が顕著であったものと思われる。崩落土砂が細粒分まじり砂質礫であること。また、崩落切羽直下の崩落土には比較的大塊のハイアロクラスタイトがあったことから、切羽天端の数メートル上には崖錐堆積物があり、これが天端直上の薄くて亀裂の多いハイアロクラスタイト層を破って落下したものと考えられる。

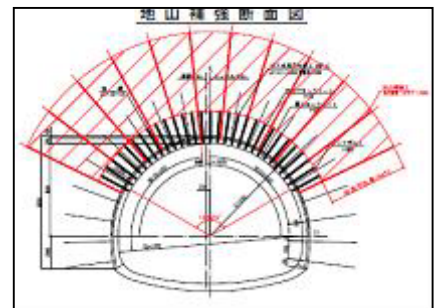
図—3 対策工断面図

崩落箇所から西坑口側約 25m 範囲の天端付近で、掘削後の確認試験において引抜き耐力が不足したロックボルトや、引抜き試験時の変位が大きいロックボルトが多発した。これは、トンネル上部にゆるんでいる地山が存在していると考えられ、将来的にもグランドアーチが形成されるか懸念された。そこで長期的なトンネルの安定を確保するため、トンネル上部  $0.5D$  のゾーンを、注入による地山補強工を実施した。地山補強工の断面を図-3 に示す。実施に先立ち行なった FEM 解析では、将来的にゆるみ荷重が作用した場合、補強を行わないケースでは、インバート部分に応力の集中が見られ一部降伏領域となっている。補強を行なった場合では、ゆるみ荷重が作用しても、改良によって上部からの荷重が分散されて、覆工コンクリートに過度な応力が発生しないことが確認できた。FEM 解析での地山降伏領域を図-4 に示す。
