## 新幹線における上下ビビリ振動対策の検討

J R東日本 大宮支社設備部保線課新幹線G 正会員 ○井上 淳  
J R東日本 宇都宮新幹線保線技術センター 正会員 池谷 和之

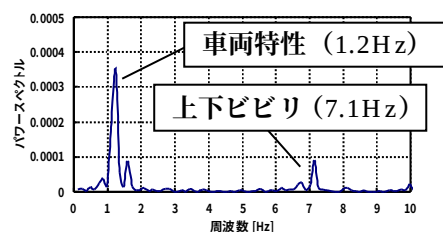
図3: 手動揺の周波数分析結果

この手動揺測定結果を定量的に評価するため、周波数分析を行った結果を図3に示すが、7.1Hz、速度換算で波長8.8mの上下ビビリ振動成分が確認できる。検測特性を考えると、動揺発生原因は10m弦高低変位及び軸箱加速度データ(低周波、30Hz以下)で確認できると推測できる。

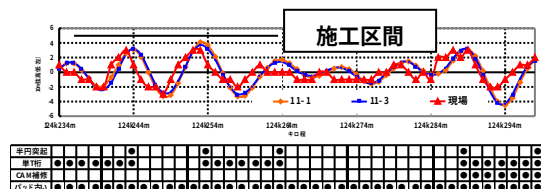
図 6：現場調査結果と施工位置

調査結果を図 6 に示す。10m 弦高低変位の静的検測の結果、動変位と静的変位の差は小さく、また、スラブ、桁自体のアオリは確認されなかった。

軌道パッドについては、回収して調べた結果、規格より 0.5～1.0mm 薄く、ばね定数は、規格が 60kN/mm に対して最大 77kN/mm で、規格外の材質であった。可変パッドの状態は良好であった。その他、分かったこととして、10m 弦高低変位が発生している箇所では、単 T 桁、調整桁が存在していることが分かった。

以上の分析及び現場調査結果から、上下ビビリ振動の発生原因は 10m 弦高低変位であり、整備方法としては、スラブ・桁のアオリがなかったことから、動揺発生 の始点にレール面整正を投入することにした。

東北新幹線 下り 124k235m～124k263m L=28m

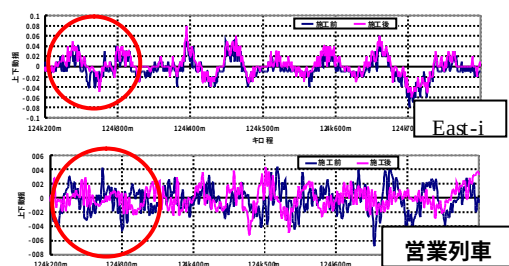
図 8：施工前後における動揺状態

軌道整備の効果確認として、動揺状態に着目した結果を図 8 に示す。上段が East-i、下段が営業列車・手動揺測定結果である。両者ともに、施工箇所付近の動揺波形に多少の変化があり、改善していることが分かる。

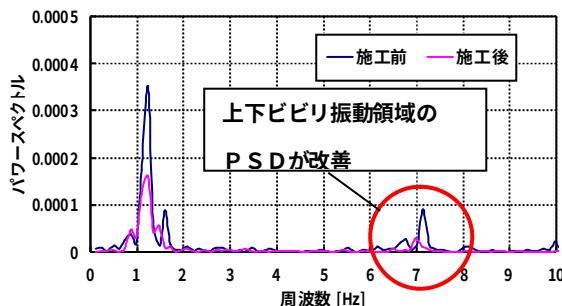
図 9：施工前後における手動揺の周波数分析

次に、施工前後の動揺値について周波数分析を行った結果を図 9 に示す。施工前後を比較すると、低減を目的としていた約 7Hz 付近の周波数領域において、パワースペクトルが改善されていることが分かる。
