## 分岐器におけるトラブル防止と補修

株式会社 日本線路技術 正会員 ○水江 達也

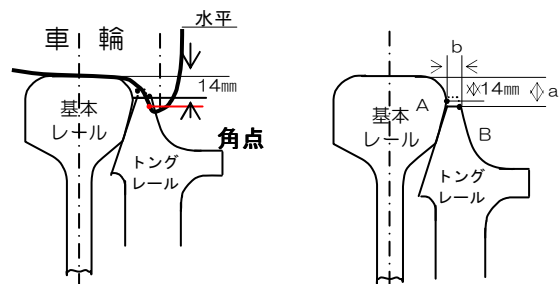
図2 トングレール損傷(欠落)時の角点及びa・b測定

限度を超えた摩耗、損傷(欠落)の発生、及びかみ合わせ形状不良が生じると、車両の進入する際に車輪の割り込みや乗り上がり脱線を起こす恐れがあります。これは分岐器におけるトラブルの中で最も重大なものです。分岐器には「ポイント先端部の摩耗・損傷管理」と、それ以外に分岐器内レールの摩耗・損傷による交換判定基準が定められています。中でも「ポイント先端部の摩耗・損傷管理」は継続的な技術教育によって、常に意識の高揚と、再発防止に努めることが重要です。その要点は次の通りです。

- 摩耗、損傷(欠落)、かみ合わせ形状による判定基準と交換基準を理解する。
- 摩耗の推移を想定した交換時期を逸しないこととする。
- トングレールの損傷が補修エリアにあっても、フローを取る程度とし、母材は絶対に削正しない。
- トングレール損傷(欠落)時の「角点及びa・b測定」は車輪両輪を想定して、誤測定を防止する。

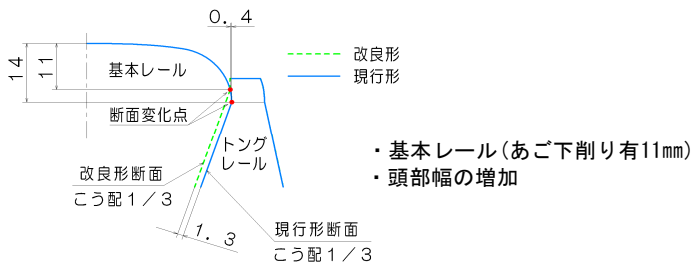
図3 改良型と現行形のかみ合わせ形状の違い

損傷に強い形状とした改良型トングレールの採用があります。これは「旧国鉄分岐器研究会」で検討されたものでJR東日本殿による確認試験では部分交換周期(T60片10-101(改))が従来、4ヶ月に1回の損傷交換が約4年という10倍以上にも延伸したという報告があります。その形状を図3のとおり、基本レールの顎下

削り開始位置をレール踏面14mm下がりから11mm下がりになり断面形状を変えることで、トンブレール先端部の薄い部分が肉厚となり断面変化点を後端方に移行することで、車輪横圧に対する強度を上げています。

JR東日本ではあご下削り形状の基本レール及びトンブレールは改良型に設計(在・幹)するとともに開発された次世代分岐器にも採用しています。

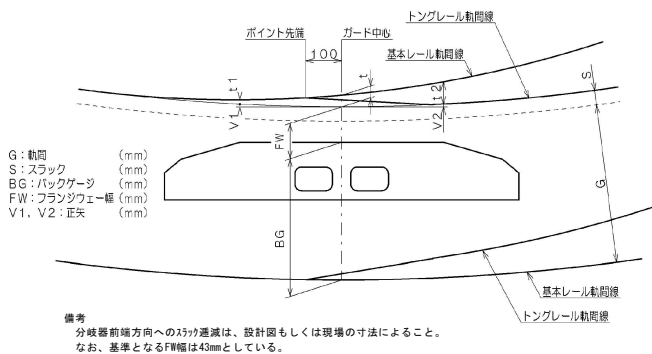
図4 ポイントガードの保守と基本となる考え方

ただし、ポイントガードを取り付けるとポイントガード自体の保守管理が必要になるので、図4のとおり取り付けにあたっては知識とメンテナンスの手法などを正しく理解することが必要です。

ポイントガードは、軌間・バックゲージ・フランジウェー幅の3者を整合させながら取り付け調整行いますが、これが適切でないとポイントガードに作用する車輪背面横圧が増大し、フローの発生やボルト折損に至る可能性が高くなり、ポイント転換に支障することとなります。

ハード対策としてポイントガード取付けボルト用の脱線防止金具もあります。
