## 軌間線寸法を活用した修繕方法の検証

| 東日本旅客鉄道株式会社 | 正会員 | ○柴田 | 雅浩 |

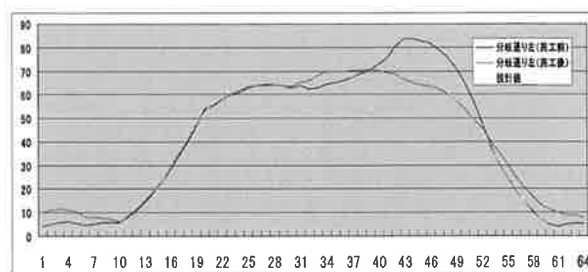
図-1 通り施工前施工後比較

施工の結果は DC の影響で最大で軌間・3 mm を残してしまっていたが、I 寸法により実施した曲トング・リードの通りについては、設計値とほぼ一致させることができた。(図-1)

また、I 寸法の整正を実施したことにより基準側と分岐側の位置関係を良い状態とすることができた。

まず直基本・主レールの確認、整正を行い、次に、直トング・リードを軌間で確認、整正を行う。次に、曲トング・リードを I 寸法により確認、整正を行う。最後に曲基本・主レールを曲トング・リードを基準に軌間で整正を行うこととした。検討した内容をもとに、現場調査を実施したところ、基準側は比較的良い状態であった。分岐側については、I 寸法の測定により正

矢だけでは分かりにくい、基準側、分岐側のズレが明確に分かった。また、検査結果と比較しても、変位している箇所が一致しているため、この結果をもとに修繕を行った。

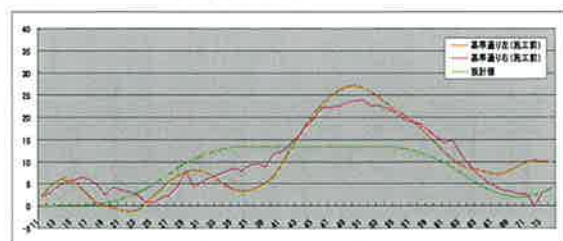
図-5 基準側通り変位 (施工前)

施工箇所として水郡線上菅谷構内 22 号 A を選定し、現場調査を実施のうえ、修繕方法を検討した。検査結果から基準側に大きな通り変位が発生しており、接着不良も発生していた。(図-5)

また、21 号 B との突き付け分岐器となっているため、その変位が 22 号 A にも影響している。さらに、分岐器前端部には、最大で 4 mm 程度のレール摩耗があった。

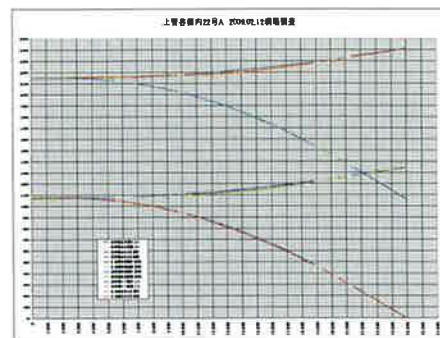
図-6 現場調査結果 (軌間線' 寸法)

22 号 A 分岐器は左基本レール (基準側) で対側のスラックを取り付けているため、右基本レール (分岐側) を基準とし、軌間線' 寸法の測定を実施した。図-6 は、測定した軌間線' 寸法から分岐器をグラフ化したもので、変位している箇所が、マクラギ 1 本毎、レール毎に mm 単位で明確に分かる。また、軌間線' 寸法と検査装置のデータを比較しても、同一箇所では変位が発生し

ており、測定データの信頼性もあることから、軌間線' 寸法で修繕を実施した。

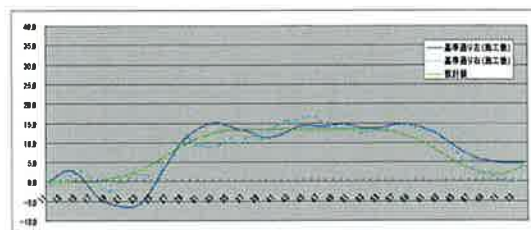
図-7 基準側通り (施工後)

通り変位では摩耗、対側分岐のスラックによる影響により分岐器前端部に変位を残してしまっていたが、かなり設計値に近づけることができた。(図-7)

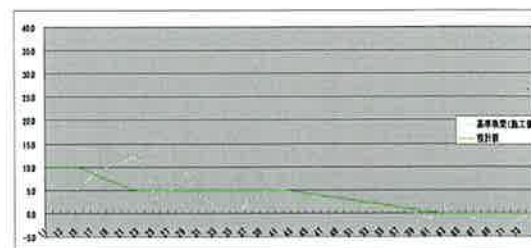
図-8 基準側軌間 (施工後)

しかし、基準側リードレール長が設計値と比較し長く、前端から潰していった正矢がリード後端で歪み変位が残ってしまった。ポイント部軌間変位については、軌間整正器の設置ができなかったため、床板を犬クギにより微調整を行った影響と思われるが、軌間がマイナスにでてしまった。(図-8)
