トングレーと止め金具の隙間改善に向けた取り組み

東日本旅客鉄道株式会社 正会員 坂本 洋介
東日本旅客鉄道株式会社 非会員 古泉 照康

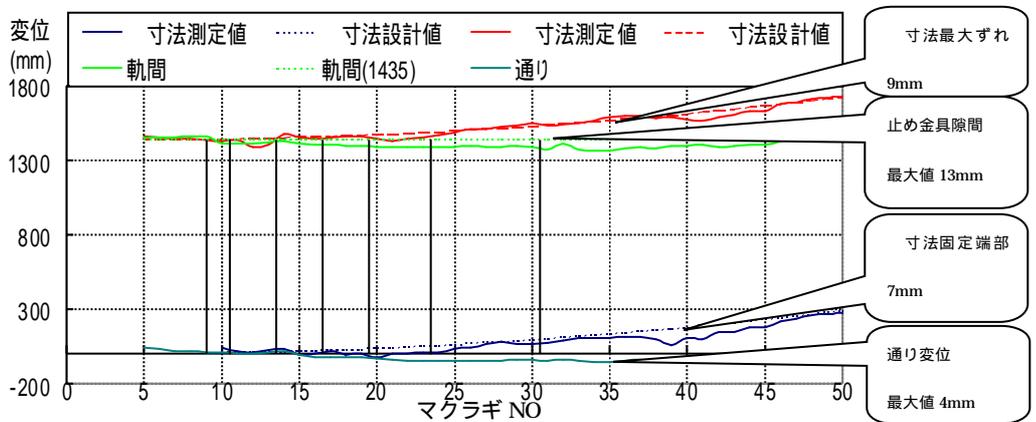
図-2 P53 調査結果

P53、P54 とともにトングレーと止め金具の隙間がいずれも控え棒付近で 10mm 以上あった。縦ずれ変位は最大 5mm であり、判定基準値以下に収まっていた。両分岐器とも通り変位が確認され測量の結果最大 4mm あった。なお、対象分岐器では East-i 及び分岐器検査装置の測定では目標値以内の数値となっていた。調査結果の一例(P53)を図-2 に示す。

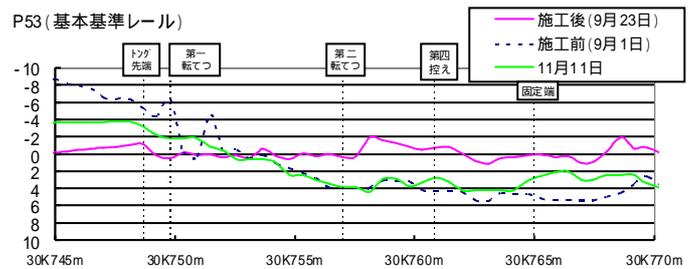
図-3 P53 通り施工前後比較

以上より、通り整正、固定端部寸法整正(座金交換含む)、及び寸法整正を実施した。その結果、通りは4mm 2mm(図-3)に、軌間線寸法は9.1mm 3mm、トンゲールと止め金具の隙間は13mm 5mmに改善された。

しかし、通り変位は1か月で整備前の状態に戻った(図-3)ため、道床横抵抗力の増強が必要となることが分かった。これはP53、P54は使用頻度が高く分岐側通過時の横圧により通り変位が発生し、更に融雪器等の設置により、ランマーによる締め固めが十分に出来ていないことが原因と考えられる。

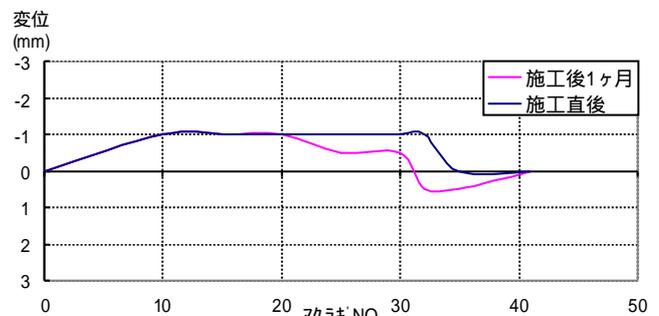
図-5 P53 通り施工前後比較

通り変位とともにトンゲールと止め金具の隙間は改善された(P53:5.7mm 3.6mm)。施工後1カ月たっているが、以前の様に施工前の状態に戻ることはない(図-5)。
