スラブ突起部の変状の実態とその原因に関する検討

西日本旅客鉄道株式会社 正会員 ○吉川 秀平
 西日本旅客鉄道株式会社 古満 亮人
 西日本旅客鉄道株式会社 湧田 明広
 西日本旅客鉄道株式会社 谷川 英之

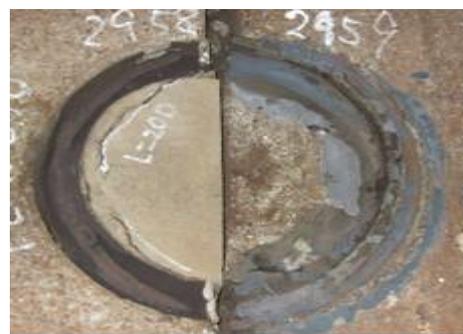
突起コンクリートの損傷例を図-1 に示す。突起コンクリート上面にひび割れや欠損が確認できる。突起コンクリートは、一定のレールのふく進抵抗力を見積もり強度設計がなされているが、設計より大きなふく進抵抗力が発生した場合、突起コンクリートが破壊される可能性があると考えられる。山陽新幹線では、レール締結装置のボルト締結トルクの管理に加えて、締結装置の形状管理(上ばねと下ばねの接触)を実施しているため、ふく進抵抗力が増加している可能性が懸念される。

図-1 突起コンクリートの損傷例

突起コンクリートの劣化に対する対策としては、突起コンクリート部の鉄筋を増やすなどして突起コンクリート自体を補強する方法や、軌道スラブ側面にある既設インサート孔を利用してコンクリート路盤に固定しロングレール縦荷重に抵抗する方法のほか、レール押さえ力に変化しないよう締結装置を改良することも考えられる。今後、適切な補修方法を確立するために、さらに検討を深めていく所存である。

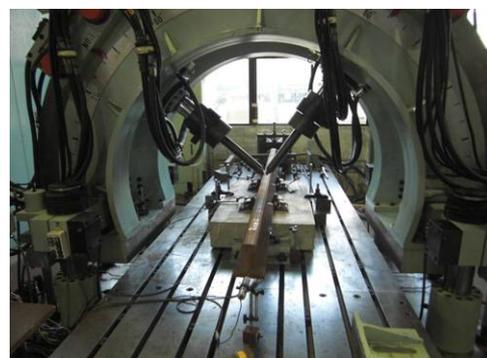
図-2 ふく進抵抗試験

レールふく進抵抗試験の状況を図-2 に示す。試験では、軌道スラブを模擬した供試コンクリートブロッ

クを固定し、レール軸方向に荷重を載荷して、載荷荷重とレール軸方向変位を測定した。試験条件を表-1に示す。レールふく進抵抗に影響を与える因子と考えられる軌道パッド種別およびレール締結装置の緊締トルクを変化させて試験を行った。

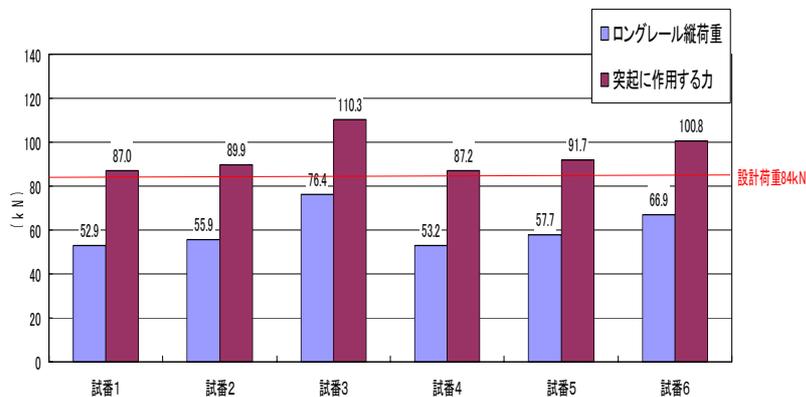
図-3 ロングレール縦荷重及び突起に作用する力

測定結果から算出した軌道スラブ 1枚あたりのロングレール縦荷重と、そのロングレール縦荷重から式(1)により推定した突起コンクリートに作用する荷重を図-3に示す。図-3より、緊締トルクに比例してロングレール縦荷重が大きくなるのがわかる。なお、試験に用いた板ばねの一部は 100N・m の緊締トルクで締め付けても上ばねと下ばねが接触する状態になっていないものもあった。また、軌道パッドの鋼板有無によるロングレール縦荷重の差異はみられなかった。

今回の試験結果でロングレール縦荷重の最大値 76.4kN から算出した突起コンクリートの作用荷重は 110kN となり、設計荷重の約 1.3 倍の荷重が作用する可能性があることが分かった。
