## 撮像による軌道スラブ管理システムの導入

JR九州 正会員 吉田 昌史 JR九州 松元 巧  
JR九州 正会員 ○西原 敬人 JR九州 正会員 久楽 博

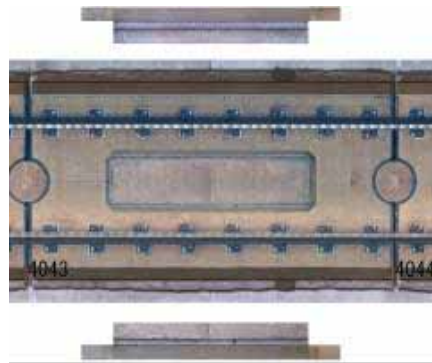
写真-2 軌道スラブ展開図

に示す。写真-2に軌道スラブ画像の展開図を、図-1に抽出した損傷等の一覧の抜粋を示す。試験撮像の結果、表-3の適用条件①～④を全て満たすことを確認した。

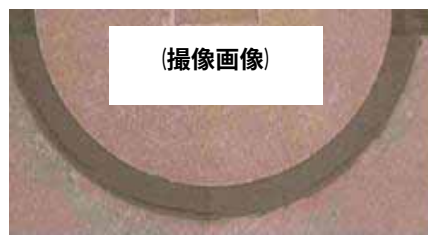
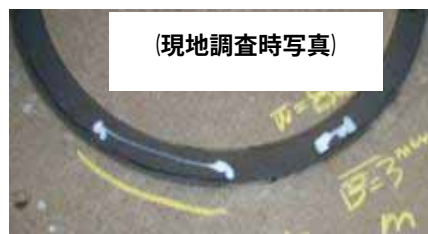
写真-3 検出精度の確認

前項の結果を受け、精度の向上を図るため、より高性能のカメラを使用し、検出を試みた。写真-3に、変状が検出された箇所の撮像画像と現地調査時に撮影した写真を示す。突起隙間について、9箇所の現地調査を行ったところ、全ての箇所において写真-3のように撮像画像と同様の変状を確認することができた。ひび割れ箇所についても、ひび割れ幅0.2mm未満と検出された箇所25箇所について現地調査を行ったところ、この内23箇所において実際にひび割れを確認することができた。以上より、検出精度の向上を図ることができ、スラブ撮像により、軌道スラブの変状を更に的確に把握することができるようになった。
