## 海外における日本式スラブ軌道の技術移転について

平成 21 年中国国内のある線区にて、レール面整正前のスラブ軌道において施工上の問題点が発見された為、スラブ軌道現場調査を実施した。

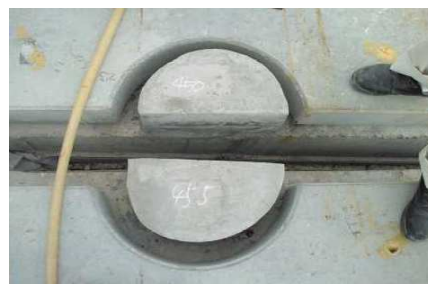
原因：突起形状の歪みは、コンクリートが硬化する前に型枠を外した為に発生したと考えられる。

図 3-1 突起形状の歪み

改善策：所定の養生時間を守り、硬化してから型枠を外す。

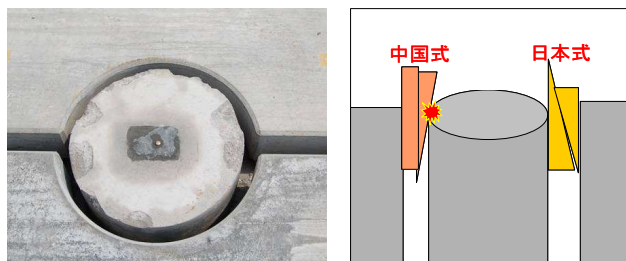
原因：スラブ板と突起部の間に打つ楔の打ち方が原因。

図 3-2 RC 突起部の欠損

改善策：図 3-2 の打ち方を行なう。

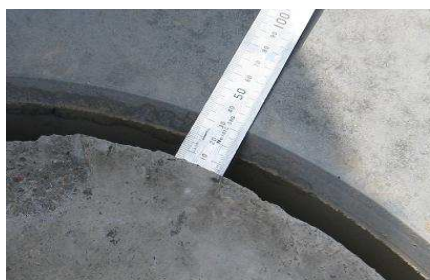
## ④突起周辺部の樹脂注入厚さが 30mm 以下

原因：スラブ板配置時の管理不足。

図 3-4 樹脂注入

改善策：基準である 30mm 確保し、樹脂注入する。

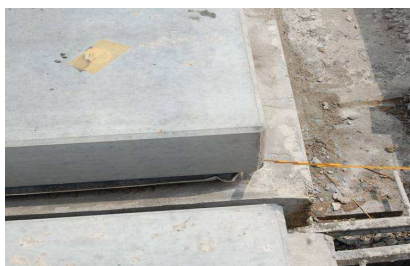
## ①CAM 注入量の不足（空隙 10mm 以上）

原因：ロングチューブ内への CAM 注入量の不足。

図 3-5 スラブ板と CAM の空隙

改善策：ロングチューブが膨らむまで、注入する。

また、空隙が 10mm 以上の箇所は付着性のよい材料を用いて空隙を埋める。

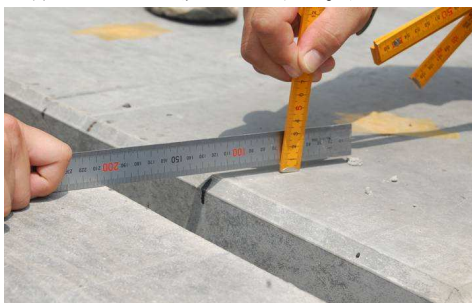
## ②スラブ板の段差

原因：スラブ板の設置時の管理不足。

図 3-6 スラブ板の段差

改善策：再度、基準内に整正。（突起注入剤のはつり、撤去しスラブ板を整正する。）

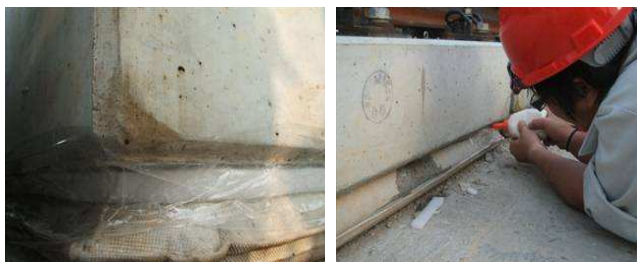
図 4-1 注入（型枠有り）

空隙にあわせて、発泡スチロールをカットし型枠として組む。型枠の上から養生テープを張り、注入口から空隙に注入。

補修材：メタクリル系樹脂

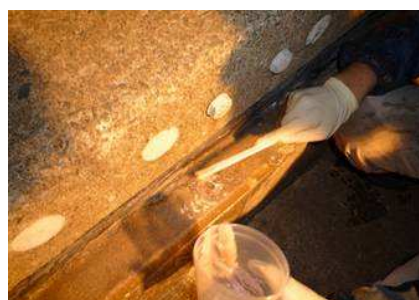
図 4-2 てん充（型枠無し）

空隙にゴムヘラ等を用いて補修材をてん充し、ヘラで表面をならしこむ。

補修材：ビニルエステル系樹脂
