## TC 型省力化軌道における保守困難箇所補修効果の検証について

東日本旅客鉄道株式会社 正会員 ○ 萩尾 泰弘  
東日本旅客鉄道株式会社 浦園 剛

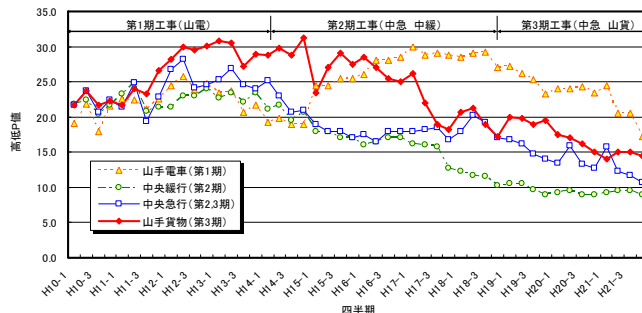
図-1 新宿保線技術センター管内線区毎高低 P 値の推移

TC 型軌道は、平成 10 年度より第 1 期工事として山手電車線で敷設がはじまり、敷設完了後、軌道状態は良化するものの、その後、徐々に悪化傾向を示している。第 2 期工事では、平成 18 年度に中央急行線で、排水不良が原因により一部区間で急激な軌道変位が発生し P 値が悪化した。

しかし、このころから各種補修が行なわれ現在では保守困難箇所を除き補修方法が確立され、除々に軌道状態は良化傾向を示している。

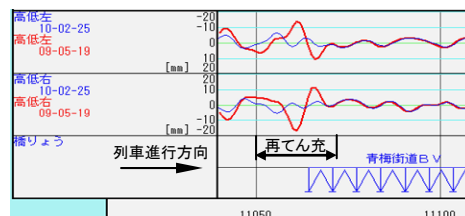
図-3 施工前後のマヤチャート

写真-3 は当該箇所であり、青梅街道 BV アバット部のてん充層両脇(11k061m～11k064m)にトラフが敷設されており両脇を掘削できない箇所である。図-3 は、マヤチャートを示しており、橋りょうアバット部及び 11k056mの普通絶縁箇所において高低変位-13.0mm(H21 第1四半期)であった。そこで、アバット部のL=3mを補修方法③で行なうこととした。

図-3 より、施工実施後軌道変位が解消されていることが確認できる。また、施工前アバット部における軌道変位進み量が最大 6.67mm/100 日であったのに対し施工後は 0.28mm/100 日と、本来 TC 型軌道で想定していた軌道変位進み量の 0.39mm/100 日を下回り改善効果がみられており本補修方法の効果を検証することができた。
