# 東北本線新白岡・久喜間橋梁架け替え工事に伴う軌道整備について

○東日本旅客鉄道株式会社 正会員 築瀬和清  
東日本旅客鉄道株式会社 非会員 橋本 剛  
東日本旅客鉄道株式会社 非会員 鈴木忠夫

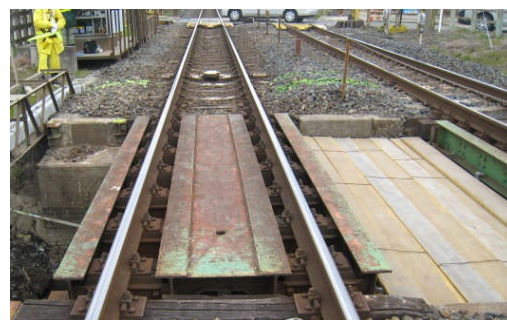
用水路などに敷設してある短い橋梁の前後では、しばしば軌道変位が発生し TT によるつき固めが主に行われている。また、MTT のつき固めが長年にわたって行われており、橋梁前後で取り付けを行っているため長波長変位（高低、通り）が発生していることがある。そこで今回、東北本線新白岡・久喜間に敷設してある新川橋梁（全長 3m:写真 1）について、老朽化に伴う桁の架け替えを行う際に、軌道中心間隔の整備ならびに長波長の軌道整備を実施したので報告する。

写真 1 新川橋梁（東北本線 47k645m～648m）

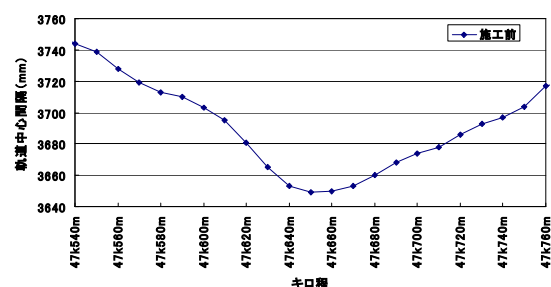
図 1 軌道中心間隔（上り線）

本施工箇所は、桁の老朽化に伴う桁の交換箇所であり、また施工区間内に軌道中心間隔の抵触箇所が存在しているのでそれを解消するため（図 1）、ならびに長波長変位（高低、通り）の解消を目的として施工を行うこととした（施工範囲：上下線ともに 47k560m～720m）。

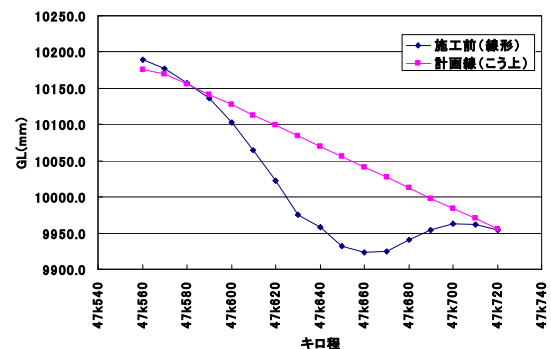
図 2 測量結果（上り線：高低）

事前調査として、これらの箇所の高低、通り変位について電気軌道総合検測車で測定された復元波形を参考に現地の変位を確認したところ、高低変位に波長 40m 以上の大きな落ち込みが見られたため、現地にて測量を行い、こう上量、移動量を算出して長波長の整備を行うこととした。測量を行った結果、高低では 140m 間で最大 120mm の落ち込みが、通りでは最大 47mm の通りの変位があったことがわかった（図 2、3）。

線路こう上させる区間に 10m ピッチで基準杭を設置し、測量から得られたデータをもとに、基準杭を使用して線路こう上を行った。なお、こう上量が 120mm 程度あるので 5 日間に分けて施工し、旧桁部分のこう上については、関係箇所と打ち合わせのうえ、仮設のジャッキにて桁部のこう上を行った。

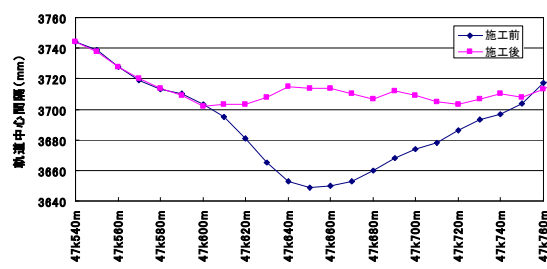
図4 軌道中心間隔（上り線）

施工の結果、軌道中心間隔が施工前では最小 3,649mm であったのに対し、施工後は最小で 3,702mm となり施工箇所すべて 3,700mm 以上となり軌道中心間隔の抵触箇所を解消することができた（図 4）。高低変位については、計画線と施工後を確認すると若干の落ち込みはあるものの、ほぼ計画線の通りの線形に近づけることができた（図 5）。通りについては、橋梁～踏切付近（47k620m～660m 付近）について若干の変位が見られるものの、大きく改善することができた（図 6）。
