## 亜鉛・アルミニウム溶射工法によるレール防錆効果の検証

西日本旅客鉄道株式会社 正会員 ○田淵 剛  
田村 亘  
日本メタライジング防錆協会 平井 靖男

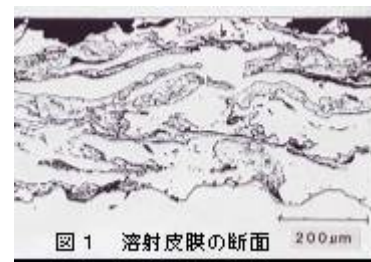
図1 溶射皮膜の断面

亜鉛・アルミニウム溶射（以下、「溶射」と称す。）とは、主に、鉄鋼構造物である橋梁や海洋構造物等へ多く適用<sup>1)</sup>され、防錆防食を目的として行う、溶射材料に亜鉛とアルミニウム線材を用いる金属溶射である。溶射皮膜の断面顕微鏡の写真を図1に示すが、これからも判るように、亜鉛とアルミニウムの金属層が不均一に積み重なった状態であり、2つの金属が均等な比率になっていないことから、いわゆる“擬合金皮膜”と呼ばれている。

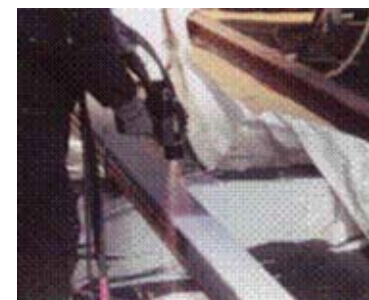
図2 溶射施工

1) 溶射施工 50kgN レール 25m 全長にわたり、レールの頭部を除く腹部から底部下面の全体を溶射した（図2）。

①マスキング：非溶射部（レール頭部）は耐熱ガムテープで被覆を実施、②素地調整：手動エアブラストにより研削材として熔融アルミナを使用し、表面粗さは50μm以上、③溶射施工：電気式アーク溶射により溶射皮膜は平均150μm以上とし、溶射後は膜厚検査で確認、④封孔処理 無機質系封孔剤を刷毛による塗布。
