## 一頭式レール削正機によるレール削正車施工後の転動音低減

東日本旅客鉄道株式会社 久嶋 茂  
 東日本旅客鉄道株式会社 山口 政弘  
 東日本旅客鉄道株式会社 ○斎藤 典孝

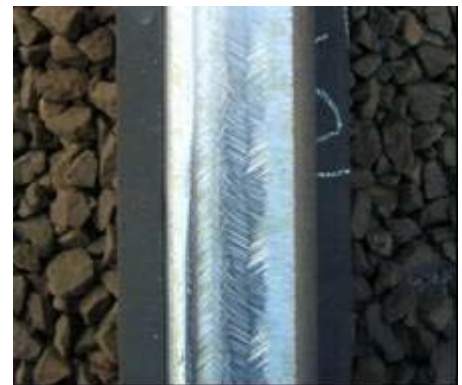
レール削正車による削正作業後は、1kHz 付近の周波数帯に卓越した転動音が発生することが知られている。削正後のレール踏面には、写真-1 のような削正痕が残る。施工後、列車が走行を重ねることでように平滑になっていくが、砥石が深く入った箇所は削正痕が等間隔で残っている。この削正痕が、近隣住民の方々の不快と感じる転動音の発生要因となっていると考えられる。従って、この削正痕を除去すれば転動音を低減できると考え、一頭式レール削正機により削正痕の除去を実施することとした。

写真-1 削正後の踏面

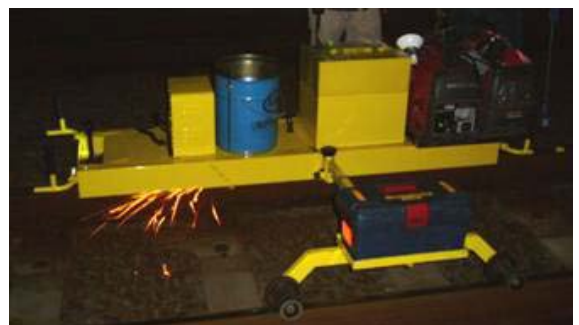
この対策に用いる機械は、株式会社 山崎齒車製作所製の YF-307 を選定した(写真-2)。本削正機は、工業用ダイヤモンドを埋め込んだチップを使用したカッターを高速回転させ、レール表面を削り取るものである。本来は、波状摩耗除去、継目部凹凸整正を目的に開発された機械であるが、仕上がりの削正痕が削正車と大きく異なることから、転動音を変化させることが出来ると考え、対策案として採用した。

写真-2 YF-307 削正機

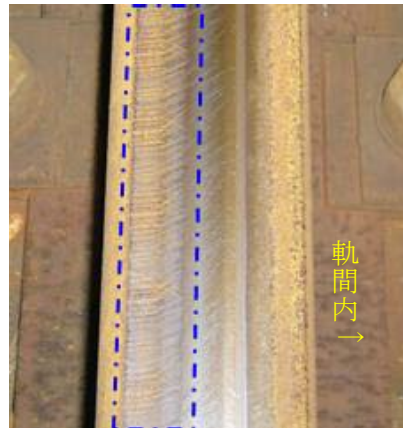
写真-3 は、近隣住民より転動音変化についてのご意見を受けた箇所のレール踏面である。写真中の囲み部分がレール削正車施工後の削正痕で、今回の転動音の要因となっていると考えられた。従って、今回の削正作業ではこの削正痕の除去を行うこととした。

写真-3 レール削正車削正痕

施工は左右レールとも 1 パスとし、0.1～0.2mm の深さで削正した。施工延長は列車 1 編成分を考慮 200m とし、3 日間にわたって施工した。

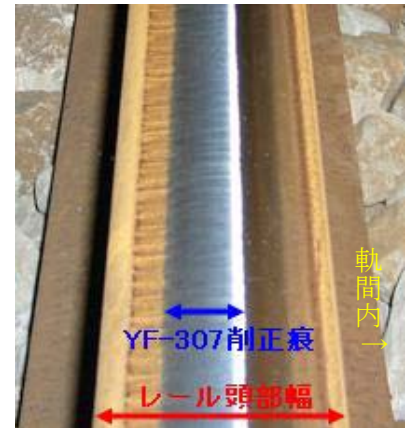
なお、写真-4 は YF-307 による削正実施後の踏面状態である。

写真-4 YF-307 削正痕

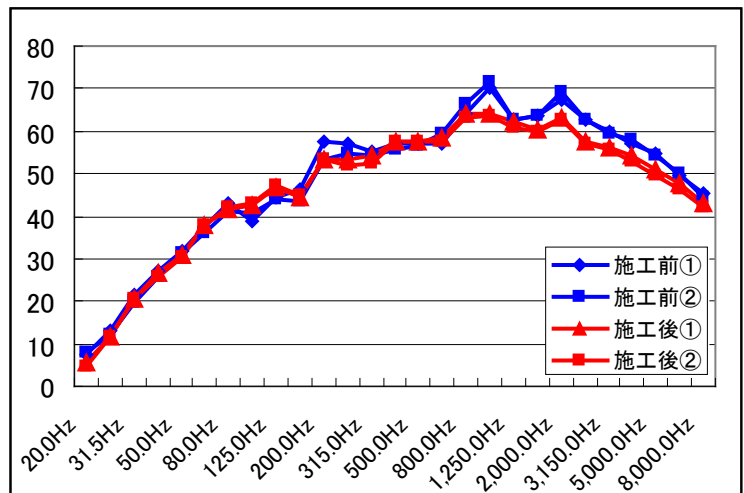
施工前後の騒音測定結果 (A 特性) を図-1 に示す。なお、測定はレール近傍騒音ではなく、意見者のご自宅と条件に近い箇所において測定したものである。

施工前は 1kHz 及び 2kHz 付近の周波数帯において突出した音が発生していたが、施工後には低減していることが分かる。また、個人差はあるが、耳で確認した場合であっても、施工直後の通過列車から、周波数の高い転動音は減少しており、今後通トンを重ねることで、より減少が見込める。

図-3 施工前後の騒音測定結果(A特性)

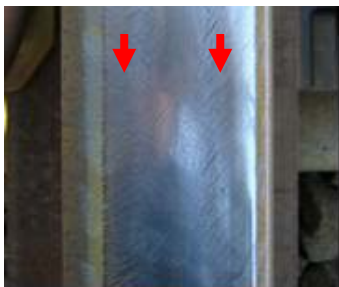
平成 21 年 11 月には、別の箇所においても同様のご意見が寄せられた。ここでも、同様の対策を実施することとした。当該箇所のレール踏面を写真-5 に示す。深く残った削正痕が 2 箇所 (矢印部) にあることから、当該箇所には 2 パスの削正を実施した。対策実施後、転動音の改善は認められたものの、施工から約 3 ヶ月後に、「改善がみられない」とのご意見を受けた。指摘の通り、前回の施工箇所ほどの改善効果が得られていないことから、現在は追跡調査と追加施工について検討を進めている。

写真-5 レール踏面

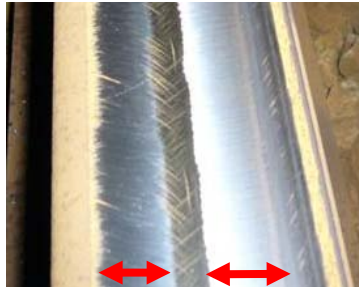
写真-6 2 パス施工後の踏面

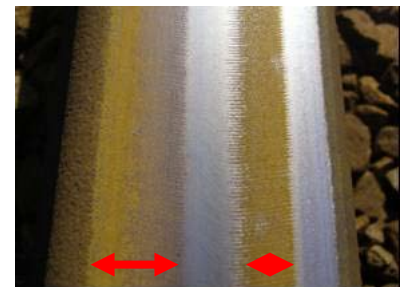
写真-7 3 ヶ月経過後の踏面
