## 飯田線門島・唐笠間斜面災害と復旧工事

| 東海旅客鉄道株式会社 | 正会員 | 馬場 | 真吾 |

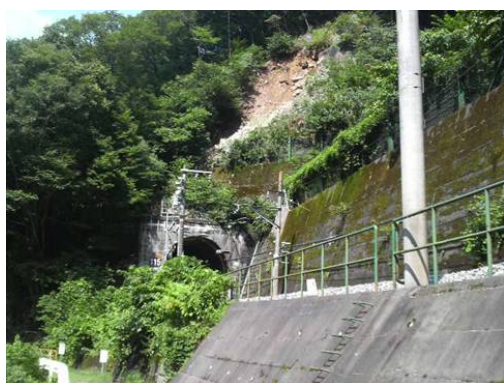
## 2. 災害概要及び崩壊原因

写真-1 被災箇所全景

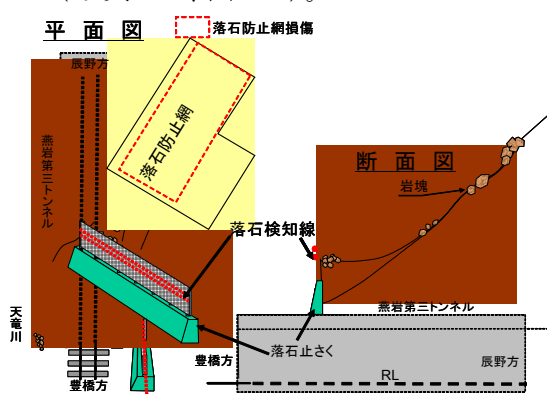
図-1 被災概況

現場は伊那山地と木曽山脈の間を南流する天竜川(泰阜ダム湛水域内)左岸に位置する。崩壊が発生した斜面は天竜川に向かって伸びる尾根の末端に位置し、斜面の傾斜は $50^{\circ}$ 程度と比較的急峻である。現場の地質は花崗閃緑岩からなり、特徴としては非常に堅硬であるものの当該斜面の岩盤は節理が発達し、大小の方形の岩塊が積み重なった様相を呈している。飯田線は中央構造線付近に位置しており、断層ズレなどによる脆弱な地形・地質上に敷設されているため、降雨による自然災害に度々見舞われている。崩壊は当該斜面で2回に亘り発生し、1回目(7/30 発見時)は斜面に向かって左側の崩壊で約  $150 \text{ m}^3$ 、2回目(8/1)の崩壊は同右側で約  $120 \text{ m}^3$ の規模であった。今回崩壊が発生した斜面の表層付近の岩盤は、開口した割れ目が発達しており、この割れ目に沿ってブロック状の岩塊が積み重なった状況であり、斜面の表層部分は非常に不安定な状態であったと推察できる(写真-2)。

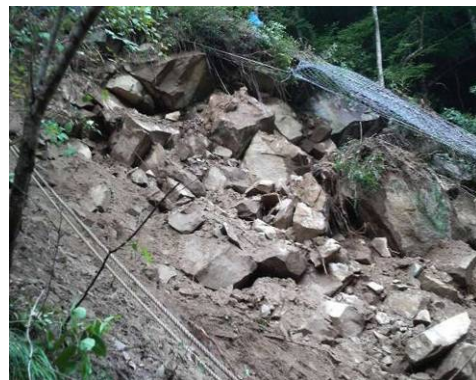
写真-2 崩壊箇所(ブロック状岩塊)

その斜面に年々斜面表層部のゆるみが進行した上に、過去の平均雨量より 1.5 程度多い 7 月の降雨量(315mm)が原因となり、斜面が崩壊したと推定される。尚、この箇所には、当該斜面を覆うように落石防止網による事前防災対策工を施していたため、今回の崩壊による線路への支障はなく、対策工が一定の効果を発揮した結果となった。

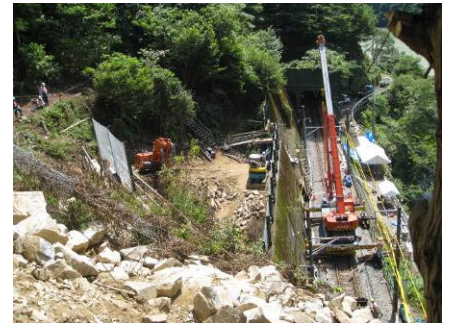
写真-3 重機による復旧

崩壊面にはブロック状の岩塊が点在しており、これらの岩塊を可能な限り撤去する事が将来的に斜面安定上望ましいものの、復旧期間を費やすこととなる。従って、不安定な岩塊を撤去すべき箇所と落石防止網やワイヤロープ等で固定する箇所と区分した。施工順序としては、斜面上部より人力にて不安定な岩塊を撤去するとともに、斜面に落石防止網を約 300 m<sup>2</sup>設置した。さらに斜面下段部の崩壊岩塊撤去時には、重機を搬入し機械化施工とした。当該箇所は、線路沿線に側道等がなく、容易に重機が搬入できなかったため、保守用車にてトロに積載した重機(トラッククレーン、バックホウ2台)を搬入し、トンネル上部の斜面に設置した。崩壊斜面下部の既設落石止さくについては、斜面上部に影響のない範囲の大規模な堆積岩塊は撤去したが、ポケットが不十分であったためさくを 2.0mかさ上げし、そこに落石検知装置の増設を行い列車の安全を確保した後、8月12日の始発より運転再開した。(写真-4)。現在では異常時に備え、本復旧までの間当該箇所は 15km/h徐行にするとともに、降雨規制に基づく2種警備(時雨量 15mm、連続雨量 80mm)に達した場合は固定警備を実施、更にはインターネット回線により現場の状況をリアルタイムで観測できる web カメラを設置する等監視体制も強化している。

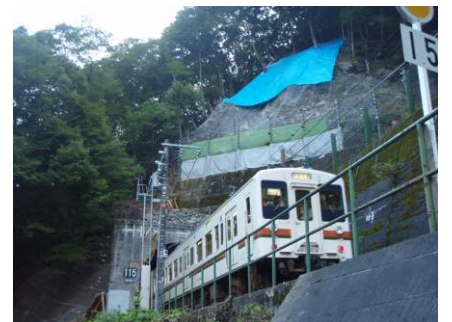
写真-4 応急完了

今後、経年により斜面に残存している不安定な岩塊が動かない、もしくは崩落しても線路上に落下しない対策工が必要となる。当該斜面は応急対策により当面の安定を図っているが、その防護工の機能を活かしながら、恒久対策として、線路際対策である落石おおい工を現在施工中である。対策工の仕様については、万一防護工が損壊した時の事を考え、斜面に点在している岩塊の重量を考慮し、通常 5.0kNで設計している落石荷重を、倍の 10kNとしている。また、周辺の地質調査を実施したところ、線路左側はFLより 3.0m程度までの崖垂層は岩塊が積み重なり、その間には空洞が多数認められたため基礎の下にセメントモルタル、ケミカル材を充填し矩形ライナー使用による深礎工にて、基礎を設置している。
