### 名松線 井関・伊勢大井間斜面对策工事

東海旅客鉄道株式会社 正会員 ○大畑 和弘  
 東海旅客鉄道株式会社 岡村 有人  
 東海旅客鉄道株式会社 正会員 安藤 和幸

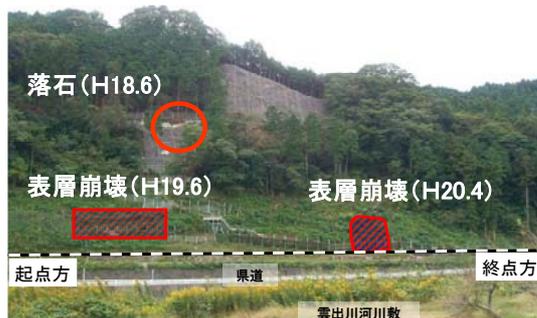
写真-2 災害発生箇所の位置関係

災害発生箇所の位置関係を写真-2 に示す。

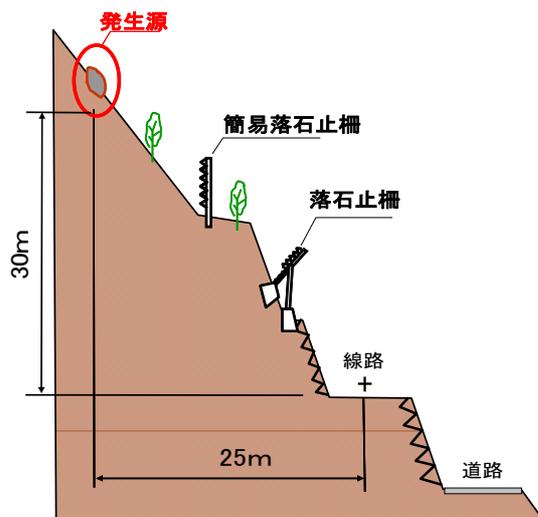
図-1 落石発生箇所断面図

斜面上方約 35m の位置より落石が発生し、2 個の岩(1.2m×1.2m×0.9m, 1.8m×1.4m×0.9m)が線路へ到達した。調査した結果、露岩部における泥岩の風化・浸食による不安定化に加え、獣害による斜面荒廃が引き金となって落下したものと推定された。図-1 に断面図を示す。

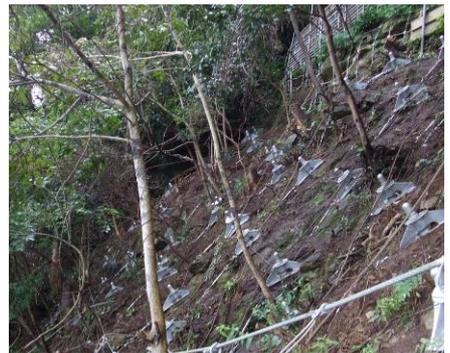
写真-5 ノンフレーム施工状況

平成 19 年、20 年の表層崩壊箇所では、崩壊箇所の開放により斜面上部でも更なる崩壊の発生が懸念された。当該斜面は、

- ①すべり面の深さは、表層より1m以下の浅い層で確認できる。
- ②斜面勾配は 50 度から 60 度と急峻である。

という特徴があり、今後降雨により斜面に水が浸入すると、表層付近にすべり面が発生して崩壊を誘発する恐れがあった。

平成 19 年の現場では写真-5 に示す、ノンフレーム工約 250 m<sup>2</sup>のほか、ポケット式、覆式の落石防止網による落石対策を併せて実施した。
