## 鉄道切取りのり面土砂崩壊への対応について

東日本旅客鉄道株式会社 正会員 ○勝沼 浩之 山口 千里  
東日本旅客鉄道株式会社 松本 敏志 江幡 尚彦  
東日本旅客鉄道株式会社 小徳 仁志 徳江 裕司

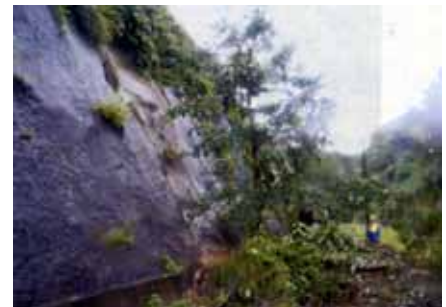
写真 1 災害発生時の状況

災害箇所は切取り区間で、左側斜面の吹付けのり面工(高さ 10m 程度)上の表土が幅 10m 高さ 11m 深さ 2m 程度渡って崩壊し、土砂や立木が下り線の線路方向 15m に渡り流入した(推定土量 100m<sup>3</sup>)。災害箇所概略を図 1 に災害発生時の状況を写真 1 に示す。

崩壊箇所の地形的特徴としては、斜面が凹地形となっており集水地形であった点、崩壊面には基盤が露出しており、表層土と基盤に明確な境界が存在する点があげられる。

崩れた要因として、9 日夜から降りはじめた雨は累積で 140mm を超えており、表土が飽和していた。さらに、10 日の早朝に時雨量 30 から 40mm 程度の降雨が 2 時間続き、集水地形となっている当該箇所に流入し、表土が崩壊したと考えられる。

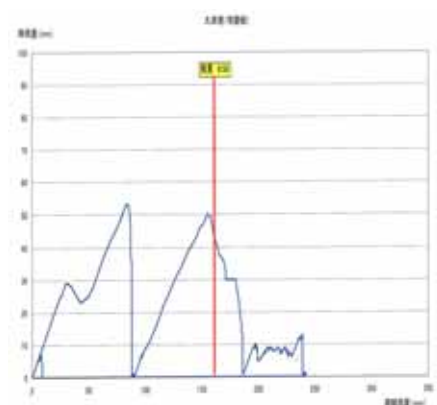
図 2 雨量データ

被災箇所付近の雨量データを図 2 に示す。雨は災害前日より降り始め、災害発生時(8/10 6:58)には累積雨量は 172mm、時雨量は 35mm に達していた。
