## 現地散水試験による東海道新幹線盛土の耐降雨性評価（一考察）

### 2. 遮水率の評価

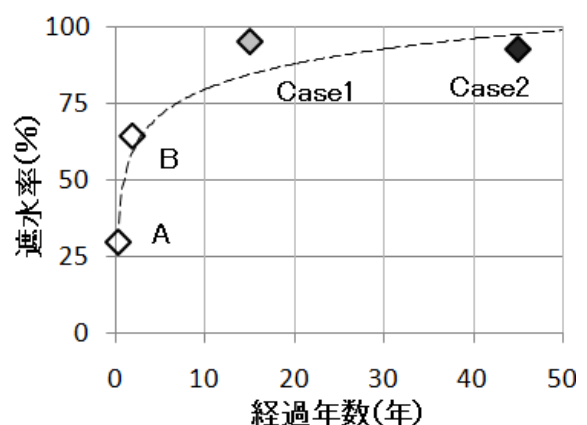
図-1 対策工経過年数と遮水率の関係  
(文献1)に追記

今回のCase1とCase2の試験から求められた遮水率を既往研究の結果と同様に整理したものが、表-1および図-1である。表と図中の試験箇所AとBは、文献1)の結果を転記した。

データ数が少なく、またブロック工の種別も同一でないため単純な比較は難しいものの、経過日数の増加に応じて遮水率が増加する大まかな傾向が確かめられる。このことから、施工後の経年により遮水性能が増加するという、既往の研究と調和する結果が得られた。

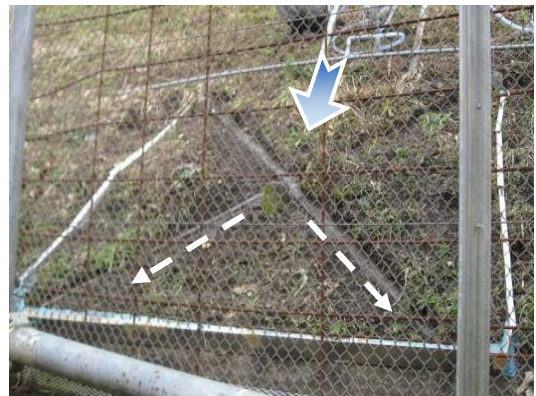
図-2 格子枠工箇所の雨水排出(イメージ)

Case3 の結果については、現地試験を観察した結果、図-2 中の点線に示すように、開放のり面の表層を流下する排水が、途中で格子枠上に流れ落ち、その後、枠上を流下していく状況が認められた。つまり、盛土土羽の安定を主目的として設置された格子枠が、雨水の盛土内への浸透防止と盛土外への排水にも、一定程度寄与している様子が確かめられた。
