## 成田線小林・安食間小林避溢橋りょう橋台修繕工事

JR 東日本 正会員 ○高山 充直  
同 平野 潤

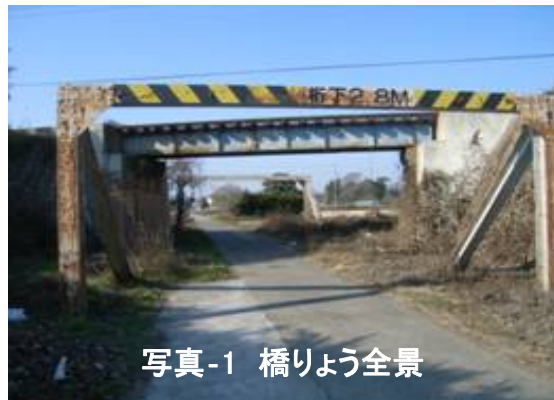
写真-1 橋りょう全景

成田線小林避溢橋りょうは、明治34年(1901年)に建設された支間9.61mの上路鉸桁橋である。(写真-1)昨年度、橋台に進行性のあるき裂が確認されたことから修繕工事を実施した。本稿では、その際におこなわれた調査と修繕工事における課題と対策について報告する。

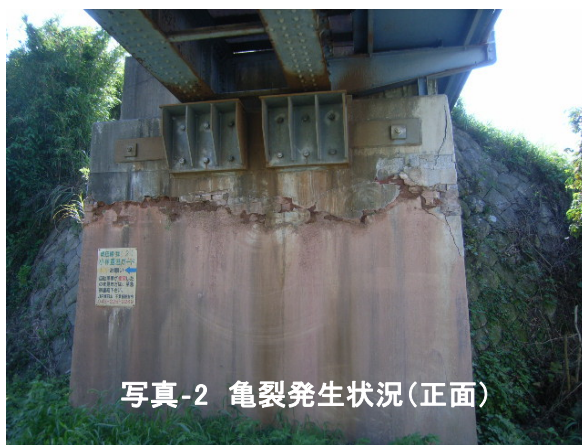
写真-2 亀裂発生状況(正面)

今回変状のあった橋台はレンガ造で、コンクリートに打換えられた桁座部と既存レンガの界面でき裂が発生したものであった。(写真-2)また、同様の変状は10年前にも発生しており、き裂箇所にアクリル樹脂注入を行ない、コンクリート部に埋込みアンカーを設ける対策を行っていた。

橋台のき裂が再発したのは、橋台頭部の防水効果が低下した結果、対策以前と同様に雨水が頭部から侵入し、列車荷重の繰返しにより境界付近のレンガが浸食されたためと推測されるが、レベル測量によると当該の橋台の落込み方が大きいことから、主な原因は圧密等による過去の橋台沈下によるものと推測される。さらに、支点付近のレールジョイントや、枕木・レール間に生じた隙間が列車荷重の衝撃を増加させ、境界付近のレンガの浸食を助長させたものと考えられる。

今回の工事では他系統との調整などもあったことから、上記の①②までを行った。つまり、き裂の変位を抑制するため、前回対策と同様にアクリル樹脂を注入し、応急的に変位の拘束と防水を行った。その後、く体表面の被覆工を撤去し、レンガを乾燥させる措置を行った。

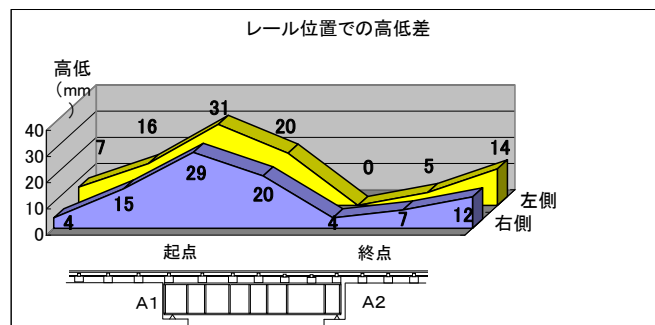
図-2 水準測量結果（レール面）

- ・ 列車通過時にはき裂箇所で約2mmの上下変位が発生している。
- ・ レベル測量の結果、変状のあった終点方橋台は、レール天端で起点方橋台に対して最大31mm落込んでいるとともに、4mmの水準変位が生じていたほか、橋台天端では60mmの高低差が生じていた。(図-2)また、支承部は3点支持状態となっていた。
