鋼鉄道橋における下路鉸桁端横桁の取替えについて

東日本旅客鉄道株式会社 正会員 山村 啓一
 ○重松 彰人 川崎 智央

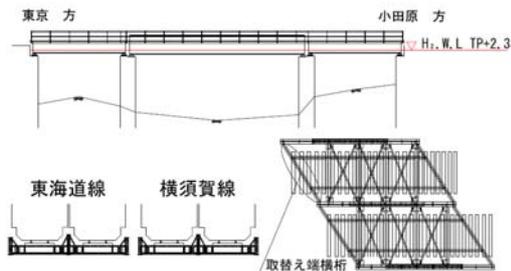
図-1 橋りょう一般図

本橋りょうは、経年 81 年の下路鉸桁橋（橋台面長間 33.65m）である。桁構造は、図-1 に示す通り斜角を有する 3 連の 2 線 3 主桁であり、列車密度の高い本線に位置する。本橋りょうでは支承部周辺を中心に亀裂等の変状が 26 箇所発生しており、これらの変状原因は列車通過による繰り返

返し荷重と周辺の広域地盤沈下と推定されている。

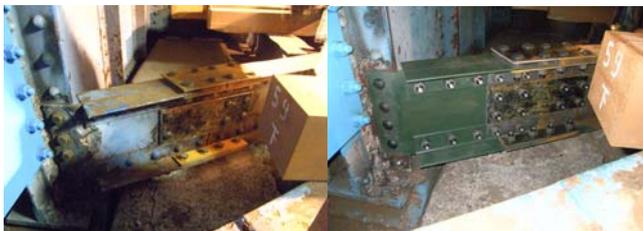
写真-1 端横桁交換前後の状況

施工は、表-1に示した対策を施しておいたため部材同士の取り合いやボルトが入らないなどのトラブルもなく順調に行うことが出来た。ボルト本締め時の調整により横桁全体の通りや高低も設計値に収まり無事交換作業を完了している(写真-1)。
