新幹線高架橋の調整桁沓座修繕工事の施工について

東日本旅客鉄道(株) 正会員 ○白澤隆浩、渡邊誉夫、伊東桂一  
東鉄工業(株) 正会員 土山雅幸、磯 教行、岩戸重尊

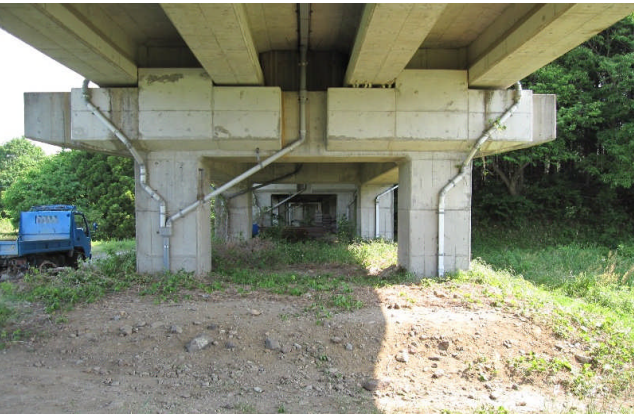
新幹線の調整桁の支承部において、構造物の検査時に列車通過時 1.6～2mm のあおりの発生を確認した。あおりは支承部の沈下による 3 点支持が原因と考えられ、このあおりの解消を図るため、桁を所定の高さまでこう上し仮設架台で仮受するとともに、既設の沓座を取壊し復旧する工事を施工した。しかし、既設の沓座取り壊し中に下沓の亀裂が発見され、急遽沓の対処が必要となった。施工方法や沓の材料について検討した結果、ゴム沓への交換を選定し、仮受期間の短縮とコストダウンを図った。また、新幹線の高速運転を継続しつつ、計画徐行も駆使しながら施工を行なった。ここでは、当該工事の施工について報告する。

写真-1. 沓座修繕箇所の全景

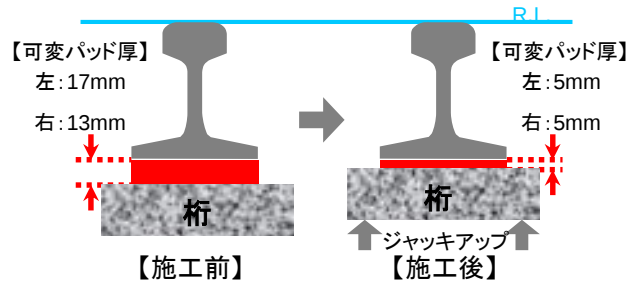
当該の桁とその前後の桁の高さを測定し、こう上量の検討を行った結果、支承部で右側 12mm、左側 8mm のこう上が必要であることが分かった。

図-1 桁の扛上量

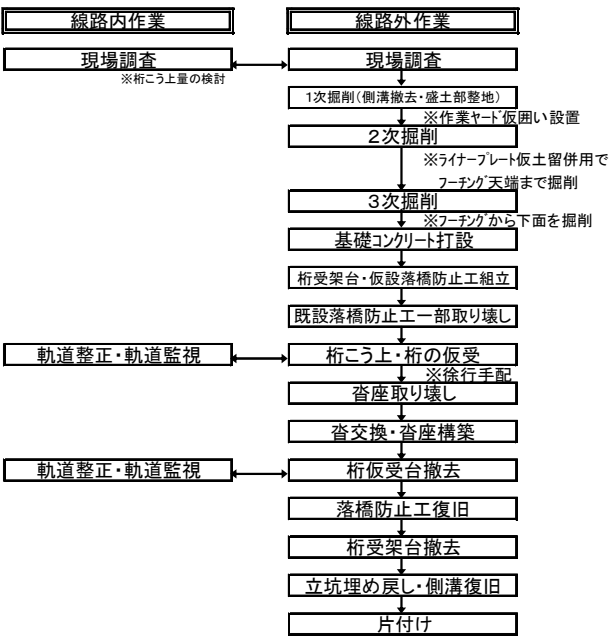
図-2. 施工フロー

図 2 に施工フローを、図 3 に修繕工事の概要を示す。桁をこう上し仮受架台へ荷重を完全に移行した後、既

存の沓座の取り壊しを行なう。この際、既設の下沓に亀裂が発見されたためゴム沓へ交換すると共に、こう上後の所定の位置で沓座コンクリートを打設し、十分な強度発現後、荷重を沓へ戻した後にあおり量を計測するなど桁の監視を行うことを計画した。

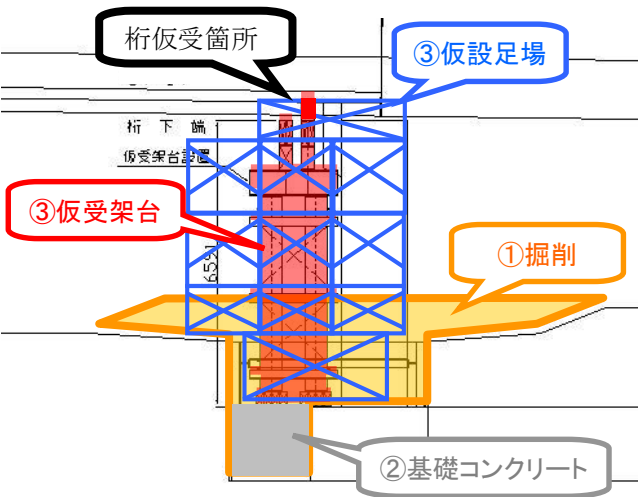
図-3. 工事施工概要

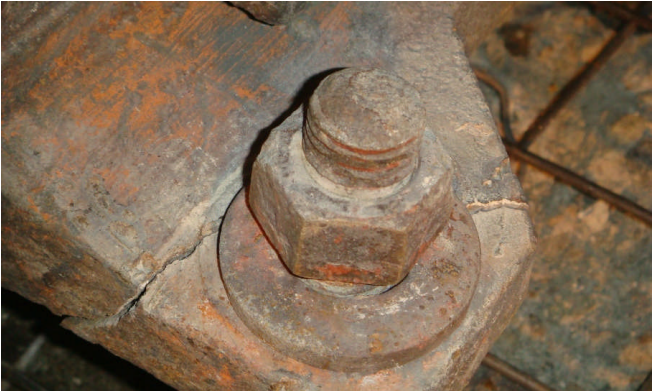
- ②仮受け当夜、当該線のレール締結装置及び軌道パットを外し、レールをフリーの状態にして油圧ジャッキ（150t 2 台）を用いて桁のこう上を行い、ジャッキアップ後、鉄板を挟み込み高さ調整を行ないながら、仮受架台へ荷重を全て移行させた。
- ③仮受架台への荷重移行に伴い、桁や仮受架台において、列車通過時に異常が発生した場合の安全対策を考慮し、2 日間の 110km/h の計画徐行を行い、桁や仮受架台を監視した。また、桁の仮受け期間中はレベルによる桁高さ測定と、ダイヤルゲージによるあおり量の測定を毎日行ない、桁の監視・計測をした。
- ④既設の沓座撤去は、狭隘な箇所であるため、ウォータージェット工法により取り壊しを行った。その際、水の飛散防止を講じ、溜まった排水は中和・濁水処理を行ない PH7 程度になるよう管理した。
- ⑤既設の沓座及び落橋防止工を撤去した際、下沓の亀裂が発見され、急遽沓への対処も必要となった。

写真-2. 沓の変状(亀裂)

⑥再度、現地調査及び修繕方法についての打ち合わせを重ね、表-1 に示すように既存の鋳鉄製の沓とゴム沓とで交換する場合について比較・検討を行なった。経済性や施工性、安全性を考慮し、また桁の仮受け期間を短縮する必要があることから、材料納入までの期間が短く済むゴム沓への交換を行なう事とした。その結果、工期のズレはゴム沓の納入にかかる期間のみで済んだ。

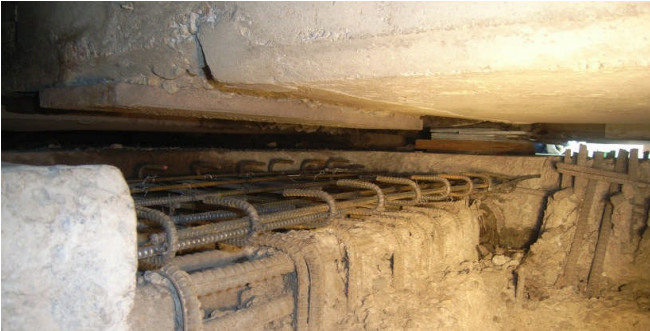
写真-3. 沓座(取壊し状況)

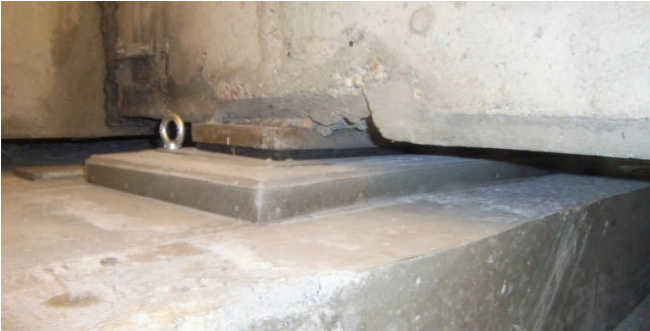
写真-4. 沓座(復旧後)

打設後、沓座周りにクラックは発生しなかった。また、施工前は 1.5～2mm のあおり量が 1 箇所に集中して発生していたが、施工後は全体的に平均化され解消された。また、施工後約 1 週間後に測定したマヤ車による動的変位についても異常のない値となった。

⑦鉄筋・型枠組立完了後、沓座コンクリートを打設した。なお、仮受架台ですべての荷重を受けているため、初列車通過時の列車荷重や振動等に対する強度発現の制約はなく、早強コンクリート（27-12-20）を用いた。また、列車通過時の振動を打設後のパイプブレータ効果として活用するとともに、温度管理と湿潤状態を維持する等の冬期対策を講じた。
