レンガトンネルにおける変状調査と対策工法の検討について

JR 東日本 正会員 ○川名 桂子
JR 東日本 正会員 江面 剛

本稿では、八王子支社管内にあるレンガトンネルの変状に対する調査結果より、対策案の検討に至る過程を述べる。

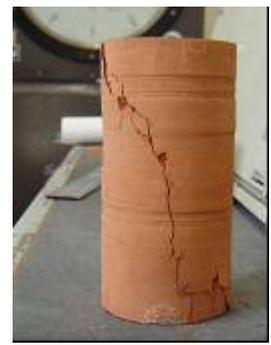
写真 5 レンガコア

- ③ トンネル湧水の分析：吹付けコンクリートやレンガの劣化要因と考えられる硫化イオン濃度は、検出限界以下の 47ppm, pH は 7.98 である.
- ④ トンネル湧水量調査：通年湧水があり、概ね 7~10m³/h である.
- ⑤ トンネル内空測定（時系列調査）：内空断面は季節により伸縮が微小変動するが、変形の進行は見られない。ただし、狭小断面のため建築限界に対して余裕がない。
- ⑥ レンガ採取および圧縮強度調査：変状の多い（湧水の多い）区間のレンガ強度は約 30N/mm², 吸水率は 15% を有し、レンガ本体は劣化していない（写真 5）。表層の劣化は氷柱の叩き落とし等による外的要因によるものと凍結融解の繰返しによるものである。また、漏水の少ない区間は、貧配合のレンガを使用しており、地質状況を加味した施工を当時行っていたことが分かった。
- ⑦ トンネル背面空洞調査：側壁背面に最大 300mm 程度の空洞が認められた。
