## 鋼鉄道橋上フランジの変状と補修方法の検討

東日本旅客鉄道株式会社 正会員 ○明見 正雄 篠崎 有司  
脇坂 文也 瀬谷 誠  
酒井 永光 青木 勇

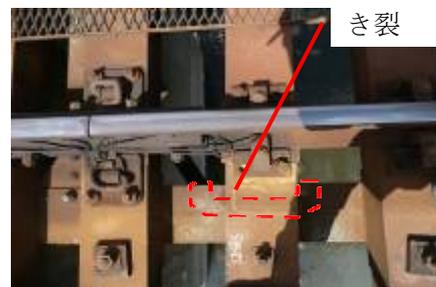
写真1 変状の状況

鉄道橋には多くの鋼橋があり、これらの橋りょうは比較的経年が長く、種々の変状が発見されている。その中でも、鉄道橋特有の損傷の一つに上フランジにマクラギに沿って発生するき裂がある。近年においても、同種のき裂が発見され補修が検討されている。この種の変状に対して、補修方法はある程度確立されているものの、補修効果については定量的な評価がなされていないのが現状である。本検討では、上フランジにマクラギに沿って発生したき裂(写真1)の発生要因と補修方法について検討し、FEM解析を用いて補修効果のある程度明らかにした。

①腐食：マクラギ下は塗装が難しく、また湿潤状態となりやすいため、他の部位と比較して、腐食が進行しやすい。腐食により減厚したため応力集中点が発生し、そこを起点としてき裂が進展した。

②面外曲げ：マクラギと上フランジの接触状態が偏ることにより、大きな面外曲げが生じるとされている。上フランジが部分的に腐食して接触状態が偏ったことにより、列車通過時に他の箇所より大きな面外曲げが生じた(図1)と考えた。しかし、マクラギ交換の際に上フランジ上面を観察したが、接触面の偏りは認められなかった。

③レール継目：レール継目が近傍にあり、列車通過時の衝撃により大きな力が繰返しかかった。

腐食による減厚については、腐食した上フランジを新しい部材に交換することが有効と考えられる。また、レール継目の影響については、当該箇所前後の広範囲のレール交換が必要となり大掛かりな工事となる。継目部に大判マクラギを導入し、フランジにかかる応力を低減するなどの対策が考えられ関係箇所と検討中である。

これらの検討から、き裂発生の最大の要因と考えられる減厚した個所を補修することとした。具体的には、フランジを新しい部材に交換する案(フランジ広範囲取替(L=3m)・フランジ一部取替当て板(L=0.6m))、当て板により断面の欠損を補う案(当て板案)、既設のフランジ下部に新設のフランジを設置し断面の剛性を高める案(ダブルフランジ案)の4案において施工性について比較した。結果を表1に示す。なお、表1には以下で検討した補修効果を併せて記した。

フランジ広範囲取替は、列車を進入させない措置をとって行う夜間の短時間で施工が難しく、施工条件の観点から見て実現は不可能である。当て板補修案は減厚が激しくまた、マクラギに支障しないようボルトを用いて添接板と接合することができない。施工条件の観点から見て実現可能な縦桁フランジ一部取替案と、軌道工事を必要とせず施工費の面で有利なダブルフランジ案をさらに検討することとした。

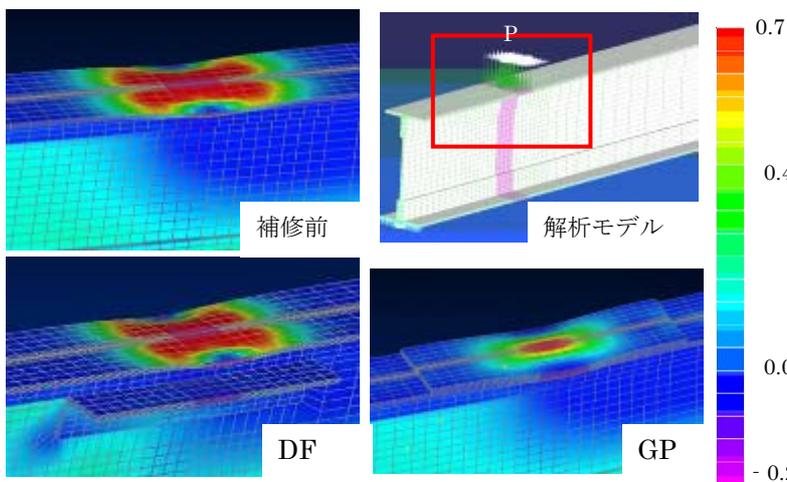
図2 変形図と接触面の応力分布

モデル形状はIビームで、各寸法は実橋から求めたものである。解析モデルは、補修前、フランジ一部取え添接板(GPモデル)、ダブルフランジ案(DFモデル)の3種類作成した。荷重は変状発生箇所のマクラギ位置に等分布圧力を与えた。解析結果を図2に示す。補強前モデルでは载荷点周辺部に高い応力が発生し、実橋におけるき裂発生位置とほぼ一致している。载荷点周辺部の高い応力は、荷重によって上フランジが下方に変形するため生じたものと考えられる。

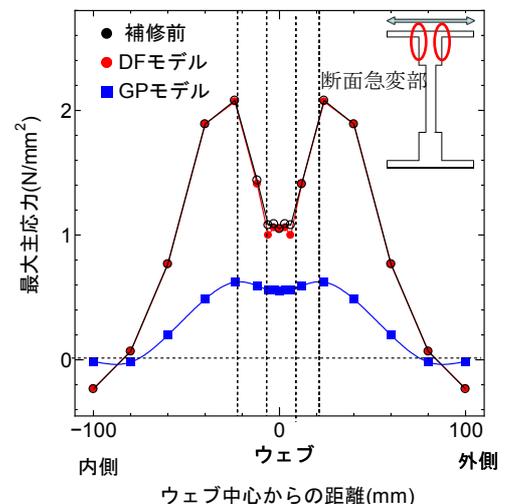
図3 フランジ上面の最大主応力

図3にフランジ上面の最大主応力を比較した図を示す。横軸は橋軸直角方向のウェブ中心からの距離を示している。いずれのモデルにおいても、ウェブとフランジの接合部付近(図3参照)断面急変部で最大となっている。各モデルで発生した最大応力を補修前と比較すると、DFモデルの最大応力は補修前とほぼ同じであったが、GPモデルでは65%程度低減している。したがって、ウェブにフランジを追加する補修より、マクラギを直接受ける上フランジに当て板をし、剛性を高める補修のほうが効果は高い。これは、上フランジの剛性の相違によるものと推定される。以上の検討から、列車を進入させない措置をとって行う夜間の短時間で施工が可能で、高い効果が期待できるフランジ一部取替え当て板案が有効と考える。
