## 合成桁橋りょうにおける構造物音の発生原因に関する一考察

東海旅客鉄道(株) ○正会員 山崎 潤一  
 東海旅客鉄道(株) 笠井 亮太  
 東海旅客鉄道(株) ○正会員 中西 巧

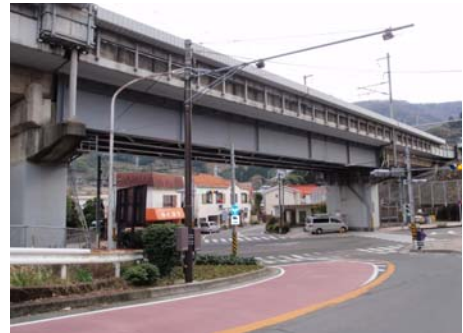
写真-1 橋りょう全景

本稿で紹介する合成桁架道橋（以下 A 橋梁と呼ぶ）は、支間長 35m、コンクリートスラブと鋼板桁からなる合成桁の単純桁橋りょうである（写真-1）。またシューの構造は、図-1 のようにシューとソールプレートの間にフリクションプレートを有する構造で、その周りには防塵板が設置されている。

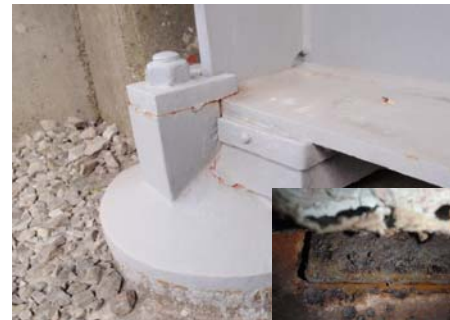
写真-2 シュー詳細

A 橋梁の支承部を調査したところ写真-2 のように防塵板内側のフリクションプレートの周りに錆びが発生していた。なお、ペンキの跡から桁が可動していることは確認でき、錆により完全に固着している状況ではなかった。

構造物音の発生を以下のように推察した。気温上昇及び桁への日照により桁温度が上昇すると熱膨張するが、フリクションプレートの錆により桁の線路方向への移動が拘束され、桁自体に応力が蓄積する。この蓄積された応力が列車が通過する際の衝撃等で瞬間的に開放されると桁に急激な微小変位が発生し、それに起因して腹板が振動し、構造物音を発生させる。

フリクションプレートの動きを滑らかにすれば、温度上昇による桁の伸びが拘束されなくなり、桁の急激な微小変位もなくなる。よって、フリクションプレートの錆を除去した後、フリクションプレートとシューの間に潤滑材(ユウレカ等)を圧入することが有効かつ簡易な対策と考える。

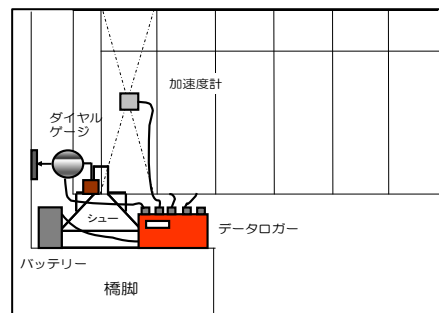
図-2 測定計画図

主桁腹板の振動は加速度計を端補剛材と中間補剛材の中央に下フランジから 1230mm の位置に設置しサンプリング 500Hz で 2 点測定（上下線）し、桁の変位はダイヤルゲージを桁に設置し橋脚との変位をサンプリング 500Hz で 2 点測定（上下線）した（図-2）。いずれも構造物音が発生する 11 時から 13 時の 2 時間連続測定した。また、加速度と変位の時刻は同期をとって計測している。

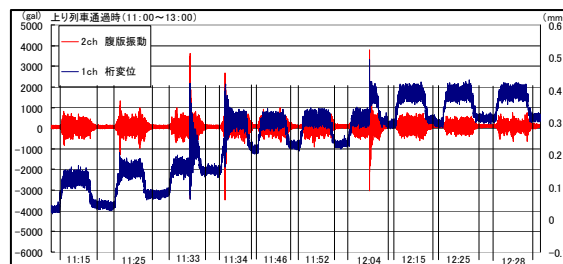
図-3 測定結果(連続波形)

図-3 に連続測定結果を示す。図より、桁の変位は各列車が通過する毎に伸びるだけではなく、11 時から 13 時へと時間が進むにつれて全体的に変位が大きくなっていることが確認できる。これは気温上昇や日照等により桁温度が上がり、桁が伸びた為であると考えられる。

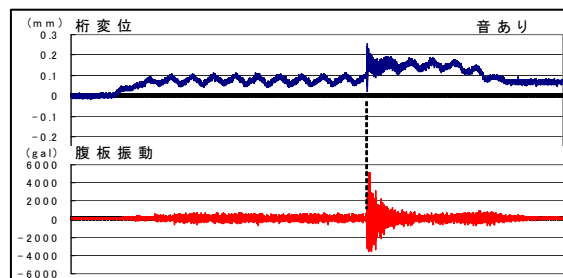
図-4 測定結果(音あり)

次に、1 列車通過時の波形を図-4、図-5 に示す。図-4 より構造物音が発生しているときは腹板の加速度が大きく卓越することが確認できる。また、腹板の加速度が卓越する同時刻に、シューにも急激な微小変位が発生していることがわかる。さらに列車通過前の変位に対し、列車通過後の変位が大きいことがわかる。これは、シューの固着により抑制されていた温度上昇による桁の伸びが開放されたためと考えられる。一方、図-5 より構造物音が発生しないときは、腹板の加速度の卓越もシューの急激な微小変位も見られないことがわかる。
