## 支点沈下により変形した鋼橋の検査および修繕について

JR 東日本 新潟土木技術センター 正会員 ○本望 義昌  
 JR 東日本 新潟土木技術センター 小林 良平  
 JR 東日本 新潟土木技術センター 斉藤 智秋  
 JR 東日本 新潟土木技術センター 南波 廣栄  
 JR 東日本 新潟土木技術センター 吉田 昭二

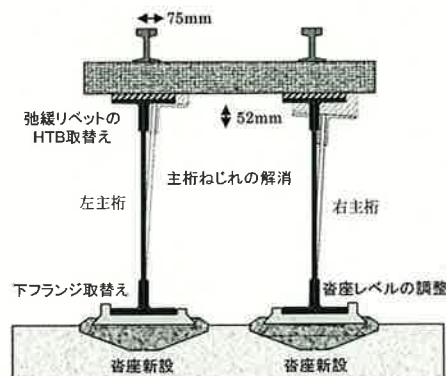
図1 おもな変状と修繕の概要

支点沈下に伴い以下の変状が確認された。(図1)

沓座モルタルの破損・沈下にもなう、列車荷重載荷時のバタツキの繰返しが原因と思われる下フランジの亀裂やリベットの緩みがみられた。

3連目の右主桁に生じていた52mmの段差の解消および主桁の変形の解消を行うため、こう上による高さ調整(50mm)を実施した。

高さ調整後に、下フランジの部分交換および杓座打ち換えを行った。

変状箇所の直上にはレール継ぎ目が設置されていた。そこで、変状の進展を助長させるレール継ぎ目を支点部から移設させることとした。

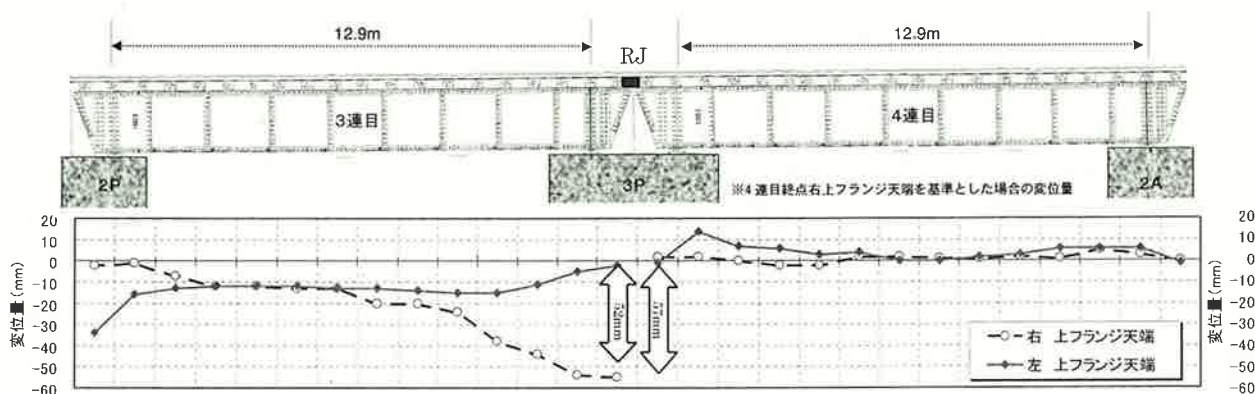
図2 3連目&amp;4連目 水準測量の結果

水準測量の結果(図2)、3連目の終点方の桁端で左右主桁上フランジ天端に52mmの差が、3連目の終点桁端と4連目の起点桁端で右主桁天端に57mmの差が計測された。なお、4連目では左右ともレベルを保持していた。

変状の程度としては、3連目の主桁は起点方と終点方で逆方向に傾いており、終点方の左主桁では最大で75mmの傾きが測定された。なお、4連目では傾きは測定されなかった。

上記修繕後にレール継ぎ目(図2に示すRJ)を支点部から5m終点側に移設した。

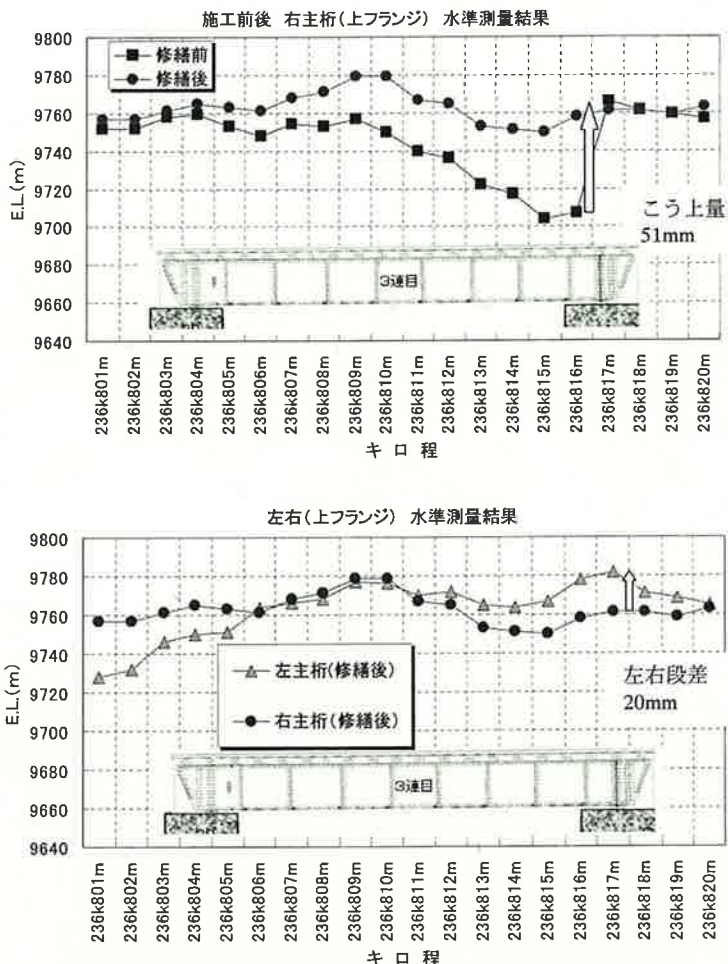
図3 修繕後の水準測量結果

修繕後の水準測量結果(図3)として、3連目右主桁51mmのこう上により3連目終点桁端天端と4連目の起点桁端天端の差が57mmから3mmに改善された。

また、3連目の終点方桁端で左右主桁上フランジ天端に52mmの差があったが、こちらも20mmに改善された。
