## 舗装体の内部損傷の劣化評価技術について（新技術 G-Cube 調査）

ジオ・サーチ株式会社 正会員 ○佐藤 雅規  
 同 正会員 大野 敦弘  
 同 山本 真一郎

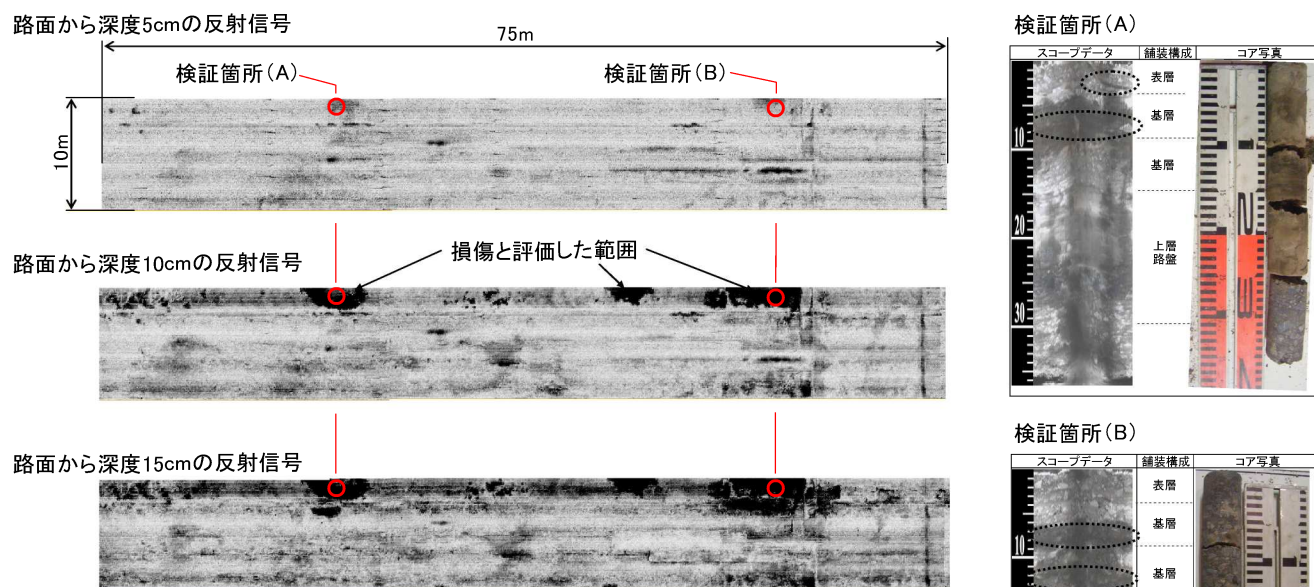
図-2 舗装の剥離箇所検出事例

図-2は、幅10m×延長75mの舗装路面で実施した調査事例である。舗装表面は顕著な損傷は無くほぼ一般的な路面状態であった。解析ソフトにより、舗装路面から5cm、10cm、15cmの位置の平面画像を作成した。

検証した結果は以下のとおりである。

- ・ 反射波の信号強度が大きいほど黒い平面画像が得られる。
- ・ 深度 5cm では強い反射波はほとんど見られない。
- ・ 深度 10cm、15cm においては部分的に強い反射波が見られた。
- ・ 反射波強度が強い箇所において、無水ボーリングを行った結果、削孔した壁面から水の滲出しが確認された。また、採取コアは途中で破断していた。
- ・ 反射波の弱い箇所での無水ボーリング箇所では、水の滲出し、コアの破断は無かった。

これらの結果、舗装境界に剥離面がある場合、水の浸入があり、剥離面では電磁波地中レーダの強い反射信号が得られることから、舗装体の内部損傷の評価に有効であることが明らかになった。この手法を用いればブリストリング現象の発生が懸念される範囲の抽出にも有効と考えられる。

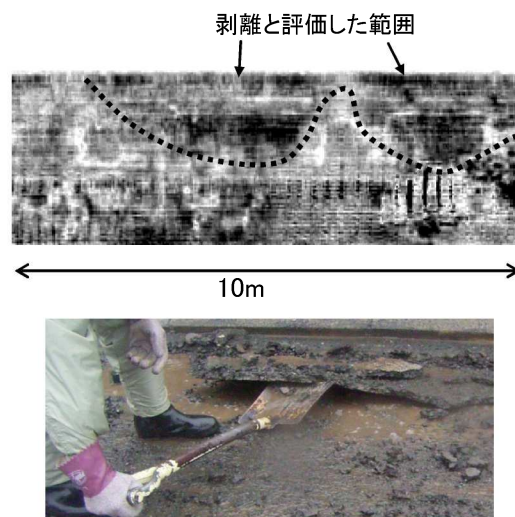
図-3 舗装の剥離箇所検出事例

図-3 は橋梁床版上の舗装について舗装打ち替え時に確認した剥離事例である。舗装切削前にデータを取得し、剥離が発生している範囲を特定した。
