## 段差量・路面画像取得システム(ロメンキャッチャーVPシステム) その2

ニチレキ(株) 道路エンジニアリング部 正会員 吉田 久芳  
 正会員 ○近藤 智史  
 正会員 吉田 輝光

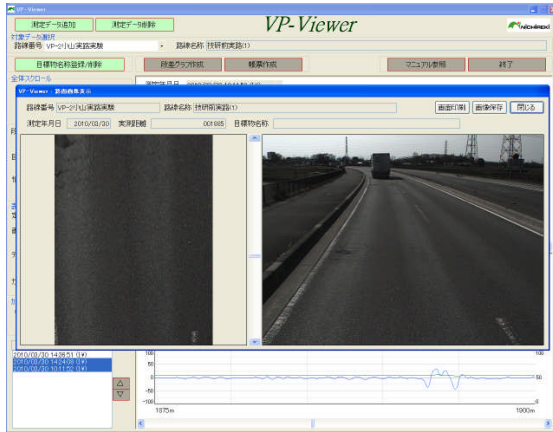
図-3舗装の亀甲状ひびわれ部の測定例

当該路線は、水田地帯に建設されたバイパスでの測定事例である。外輪跡部に発生した沈下を伴う亀甲状ひびわれが原因となり、車両振動が発生している。

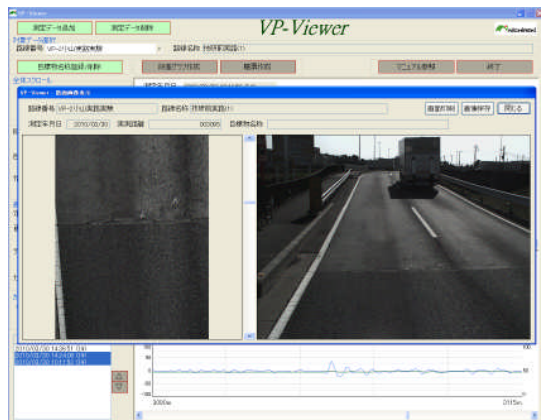
図-4 構造物前後の縦断勾配の不良例

橋梁部前後が自然沈下し、橋梁前後区間の縦断勾配が不連続となり、車両振動を発生させている。

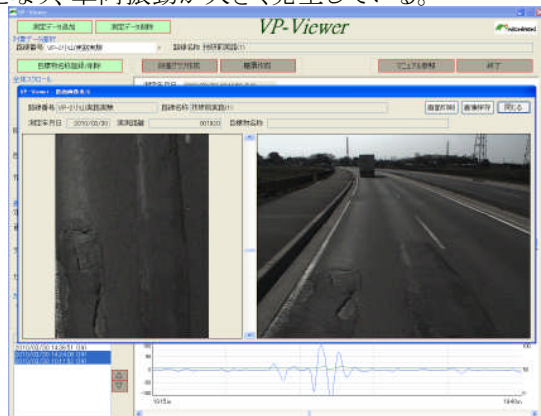
図-5 パッチング部の破損例

補修で実施された部分的なパッチング部の破損が原因となり、車両振動が大きく発生している。

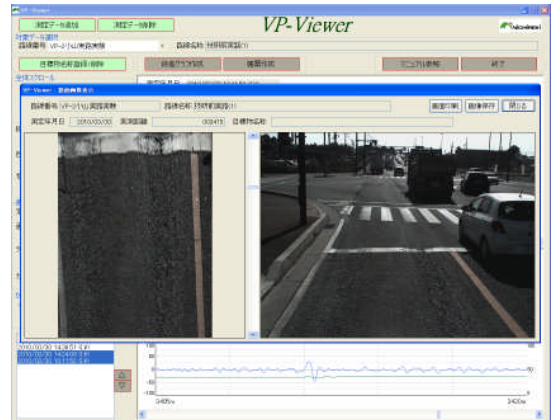
図-6 排水性舗装の面荒れ例

排水性舗装表面の面荒れにより路面凹凸が生じ車両振動を断続的に発生させている。

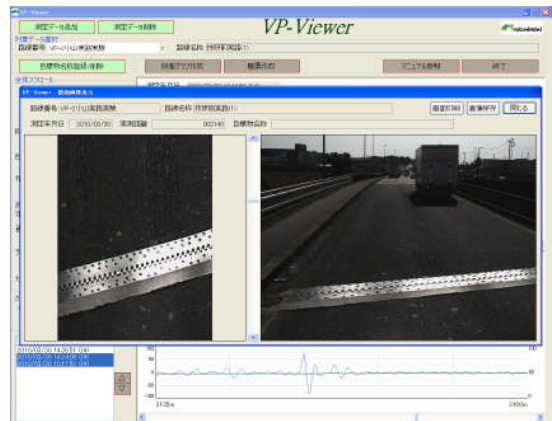
図-7 橋梁ジョイント部の段差測定例

鋼製フィンガージョイント部で段差が発生した事例。橋梁乗り上げ側でアスファルト舗装との境界部に段差が発生していることが確認出来る。
