路床の凍上対策の違いがアスファルト舗装に及ぼす影響について

東日本高速道路(株)北海道支社 正会員 ○川島 正人  
(株)ネクスコ・エンジニアリング 北海道 正会員 山内 智

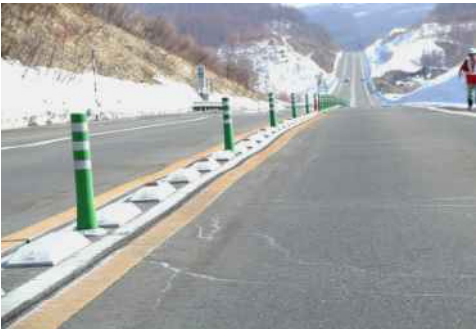
積雪寒冷地における道路では、冬期に路床の凍上現象により路面の隆起や舗装表面のひび割れが発生し（写真 1）、乗り心地を著しく悪化させることが問題となる。平成 7 年度に供用した道東自動車道十勝清水 IC～池田 IC 間の切土部では、凍上現象が多く発生したため、各種対策工の試験施工により対策検討を行った。その結果、路床に断熱材を埋設する断熱材工法が凍上対策には有効であることがわかった。

写真 1 切土部の路面凍上の発生

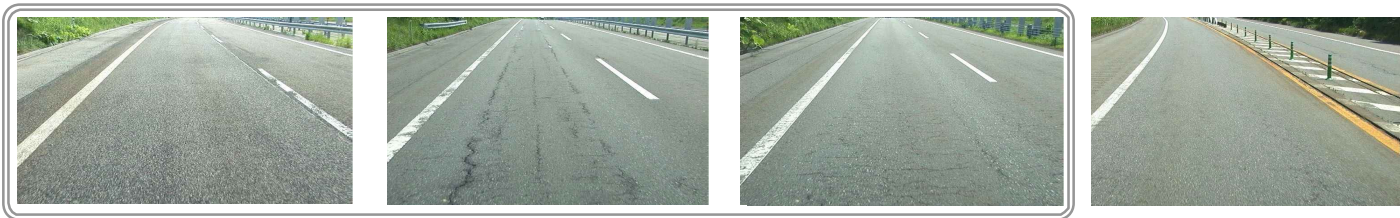
現地条件および調査結果の一覧を表 2 に示す。また、平成 21 年度調査時の各ヤードの舗装表面状態を写真 2～写真 4 に示す。断熱材工法（t=5 cm）の舗装表面は、骨材飛散が発生しているものの、大きなひび割れは発生していない。また、断熱材工法（t=10 cm）では、走行軌道部に大きな縦ひび割れが顕著に表れ、短い横断ひび割れも発生している。一方、置換工法では、全体に縦横断の面状ひび割れが発生しているものの、舗装劣化は断熱材工法（t=

写真2 断熱材工法 (t=5 cm) 上り線      写真3 断熱材工法 (t=10 cm) 上り線      写真4 置換工法 (100 cm置換) 上り線      写真5 断熱材工法 (t=5 cm) 下り線

10 cm) に比べ進行していない。この舗装表面状態の違いにはいくつかの要因が考えられるが、ここでは、日照条件、地熱の影響およびたわみ量の違いに着目し、評価・検証を行った。

試験施工区間は、下り線、上り線がそれぞれ東西に向かう路線であり、南からの日照により下り線（東行き）に比べ、上り線（西行き）の日照時間が短い。近傍の他地区の下り線には断熱材工法（t=5 cm）ヤードが造成されているが、舗装表面に大きなひび割れの発生は認められない（写真5）。このことから、上り線は舗装表面温度が低下しやすい温度環境下であることが、ひび割れ発生の要因の一つと考えられる。また、低温環境下の湿潤路面は乾燥しにくく、長時間湿潤状態となるため劣化の進行が促進されたことも要因の一つと考えられる。

凍上対策工法の違いによる舗装体温度は、近傍にある他地区の凍上試験施工ヤードの地中温度データより、断熱材工法の舗装表面温度（深さ1 cm）が、置換工法に比べて若干低くなる結果が得られている（図2）。これは、断熱材を設置したことにより地熱が遮断され、舗装表面温度がさらに低下しやすい温度条件になったものと推定される。したがって、断熱材工法（t=10 cm）の舗装が置換工法より劣化した要因の一つとして、置換工法よりも表面温度が低くなり、舗装劣化が促進されたことが挙げられる。なお、上り線の断熱材工法（t=5 cm）では、表層に改質アスファルトを用いたことにより、大きなひび割れが発生しなかったものと考えられる。

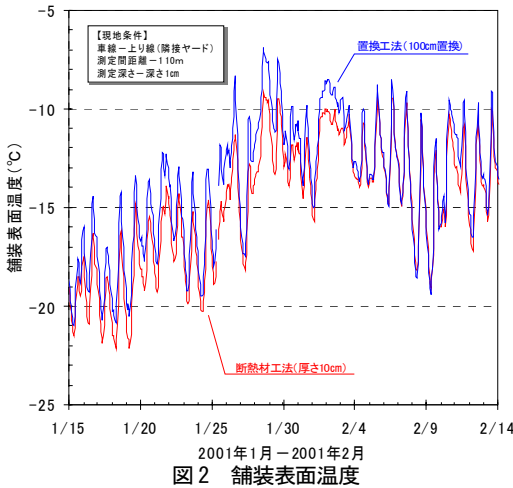
図2 舗装表面温度

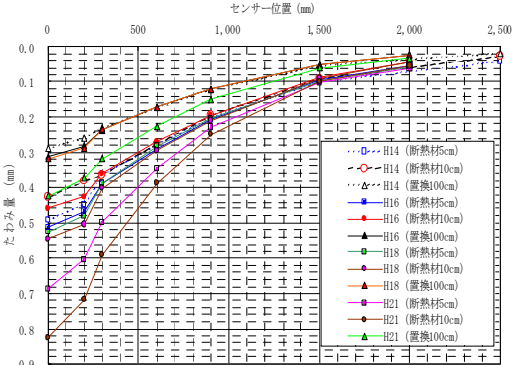
各ヤードのたわみ量の経年変化を図3に示す。D0たわみ量（センサー位置0 mm）におけるたわみ量）は路床を含めた舗装全体の支持力を表したものである。初期値である平成14年度から平成21年度までのD0たわみ量の経年変化は、断熱材工法（t=5 cm）は初期値から約1.4倍増加し、断熱材工法（t=10 cm）では約1.9倍の増加を示している。一方、置換工法は初期値から約1.5倍の増加を示している。したがって、たわみ量の経年変化はひび割れ発生形態と同様な傾向となり、断熱材工法（t=10 cm）の増加量が顕著に表れている。

図3 たわみ量の経年変化
