## 融雪剤の影響を受けて劣化した実PC橋の劣化度診断

日本コンクリート技術株

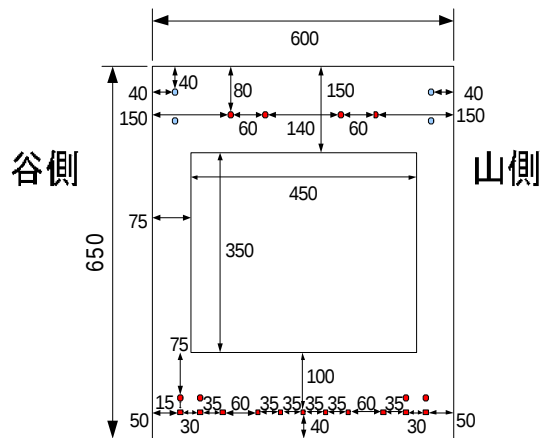
図-3 ブロック化した断面図

かる。解体した橋よりブロックを採取し、実際の寸法とかぶりの測定を行った。図-3は、ブロック化した状態の断面図である。幅600mm、高さ650mmのブロックで幅450mm、高さが350mmの中空部分が存在し、上面に鋼材が8本、下面に15本配置されている。今回の調査ブロックの腐食状況より、侵入経路は不明だが、中空部分に融雪剤に起因する塩分が湛水し、それが下フランジを浸透し、内部の鋼材が腐食したと推測される。ブロックから採取してきたコアの塩化物イオン濃度を測定した結果とW/C=38%、表面における塩化物イオン濃度を6,8,10kg/m<sup>3</sup>として拡散方程式<sup>3)</sup>により推定した塩化

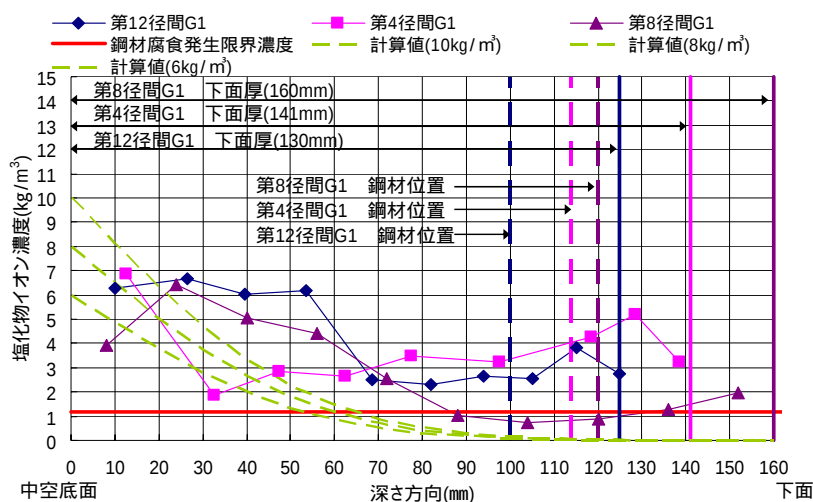
図-4 塩化物イオン濃度分布

物イオン濃度分布を図-4に示す。図-4より、下フランジのほぼ全域で鋼材腐食発生限界濃度(1.2kg/m<sup>3</sup>)を上回る塩化物イオン濃度が検出され、各PC鋼材位置においてもその値を上回る結果となった。また、その分布は見かけの拡散係数による分布とは異なり、表面と内部の塩化物イオン濃度に大きな差がなく、しかも内部でも高い塩化物イオン濃度を示す結果となった。その理由は、通常の拡散現象に加え、中空部分に溜まった塩分が凝縮し内部では塩化物イオン濃度高く、表面部分で乾燥により塩分濃度が促進されたため全体的濃度が高くなったと推察される。

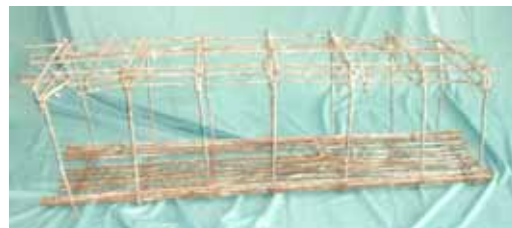
写真-1と写真-2は、鋼材スケルトンとした第4径間G1の全体写真と下フランジ部の最も腐食が激しい部位を示している。写真より、上フランジ部の鋼材は、ほぼ健全な状態であった。一方、下フランジ部には著しい腐食が確認され、第4径間G1の鋼材位置では濃度が3.0kg/m<sup>3</sup>以上超えており、中心部の特に5本が激しい腐食に加え、PC鋼材の破断も確認され、塩害による劣化を受けていたことがわかる。第12径間G1の下フランジ部については、第4径間のような腐食の状態は観察されなかった。すなわち、本橋梁は同一架橋地点にありながら、径間、桁、ブロックごとに劣化の状況が著しく異なり、その原因は融雪剤の侵入経路とその量、および中空内に塩水が湛水しやすい状況にあったか否か等に依存すると考えられる。

写真-1 第4径間G1 全体

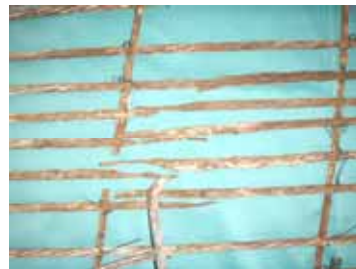
写真-2 第4径間G1 最劣化部
