## コンクリート構造物の内部可視化技術(SIBIE法)の実構造物への適用

九州電力株式会社 正会員○日高 英介\*1  
 熊本大学大学院 正会員 大津 政康\*2  
 西日本技術開発株式会社 正会員 楠 貞則\*3

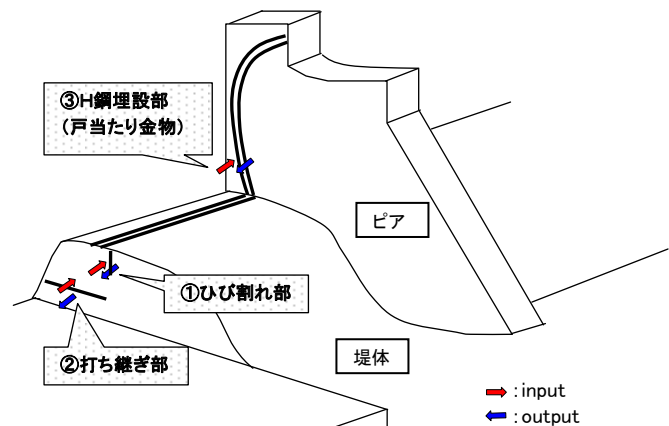
図-1 試験対象部略図

時の流水に接する堤体やピアの下部では粗骨材が露出していたものの、痘痕やコールドジョイントなどの弱層部は確認されず全体的には特段の劣化が認められるものではなかった。このような現況に対して将来的には弱層部となる可能性を含む部位として、今回の試験では①戸当たり金物（鋼製ゲートとコンクリートの接点となるH型钢）の充填コンクリートと堤体との間にできた隙間（ひび割れ部）、②コンクリート水平打ち継ぎ部（打ち継ぎ部）、③戸当たり金物の埋設部（H鋼埋設部）を選定した。図-1に試験対象部の略図を示す。

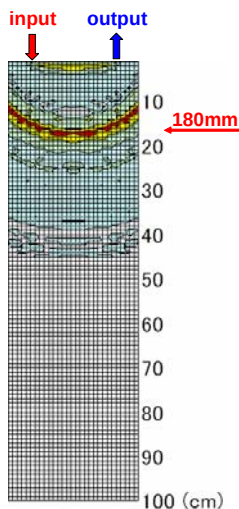
図-5 ひび割れ部 SIBIE 結果

SIBIE 法で各部位の内部可視化試験結果を以下の図-5から図-7に示す。図-5では、目視によってコンクリート表面に確認されたひび割れを含む断面で 180mm の深さに強い共振源が確認された。これは表面から伸びたひび割れの先端で弾性波が回折することによって起きる共振を検出したものと考えられる。次に、図-6では、打ち継ぎの境界を挟む断面において、260mm、430mm の深さに共振源が確認された。また、260mm よりも浅い位置にも微弱ながら共振源が確認されたり、広範囲にわたって赤色の次に強い共振を示す黄色の部分が評価されたりしていることから、打ち継ぎ面は 430mm 以深まで伸びているが、その境界面は密着や剥離を繰り返しながら不連続に介在していると考えられる。なお、430mm 以深の評価については、検出点間隔の広さや、ダムに用いられている骨材の規模などの状況から、今回検出に用いた加速度計ではごく低周波数帯域で顕著なスペクトルピークを検出するのは感度的に難しいものと考えられる。図-7では、埋設されたH型鋼を挟む断面において、130mm、450mm の深さに共振源が確認された。浅い位置の共振は、H型鋼とコンクリートの境界であることが考えられる。

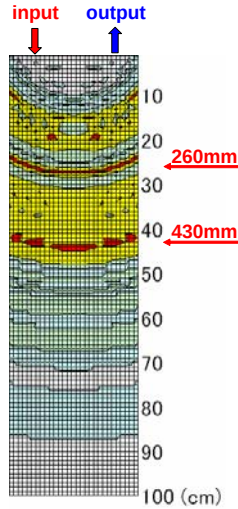
図-6 打ち継ぎ部 SIBIE 結果

表面にひび割れや深さ方向へのコンクリートの剥離あるいは埋設物が目視で確認できる場合には、SIBIE 法による解析画像により深さ方向の位置が推定可能である。一方、コンクリートの打ち継ぎ面の不具合を評価するには、強い共振の発生原因がコンクリート面の剥離かあるいは骨材などの不純物かで判断があいまいとなることから、解析対象とする周波数の組み合わせについて工夫し、共振源の差別化についての検討が必要である。
