断面修復および表面被覆がコンクリート構造物の水分分布に与える影響

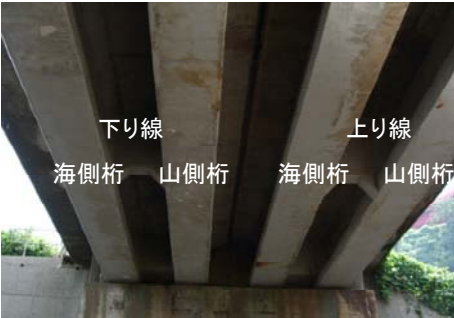
図 1 調査箇所

対象構造物は、1967（昭和 42）年に建設された RC 造 2 主桁 1 連（桁長 16.6m）の橋りょうである（図 1 参照）。この橋りょうは日本海に面していて塩害を生じたことから、下り線については、1998（平成 10）年に塩化物イオン吸着材を用いた断面修復が下フランジに対して吹付け施工され、その後ウェブおよび下フランジに表面被覆材が施工されている。断面修復から 11 年を経過した時点では、表面被覆材の一部にはく離がみられるものの、塩害による再劣化は認められない。上り線の桁は、型枠内に断面修復材（下り線とは異なる材料）を注入する工法（グラウト工法）で下フランジに施工されている。なお、塩化物イオン吸着材の効果については別途検討することとし、本研究の対象にはしない。

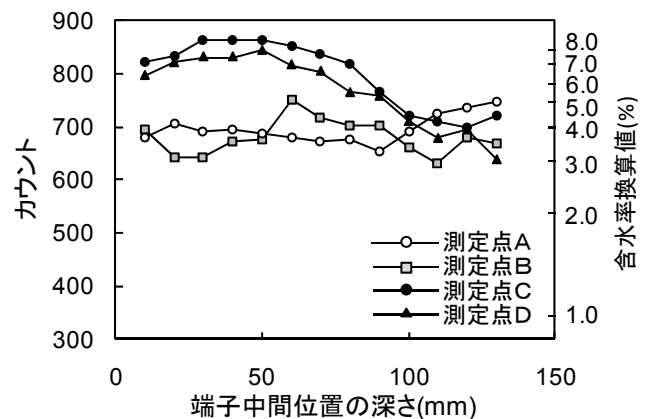
図 2 水分分布の測定結果(その 1)

図 2 に、測定点 A～D における測定結果を示す。測定点 A は補修材が施工されていない箇所であり、表面から深さ 90mm 付近まではカウントの変化が小さく、含水率に大きな違いはみられない。測定点 B も深さ方向の変化は比較的小さい。測定点 C および測定点 D は、測定点 B と同様に断面修復材が施工された箇所であ

るが、その水分分布は大きく異なり、特に表面から深さ 80mm 付近までの範囲で高い値を示している。この付近の主筋かぶりは約 65mm で、断面修復材の施工厚は 50～95mm 程度であった。これらの箇所では、上下線間から桁側面に雨水が入り、コンクリートに回り込んでいる現象がみられた。回り込んだ水が表面被覆材の中に浸透し、さらにコンクリートと断面修復材との界面や断面修復材の施工層間に沿って浸透することによって、下フランジ下面に滞留したと推定される。

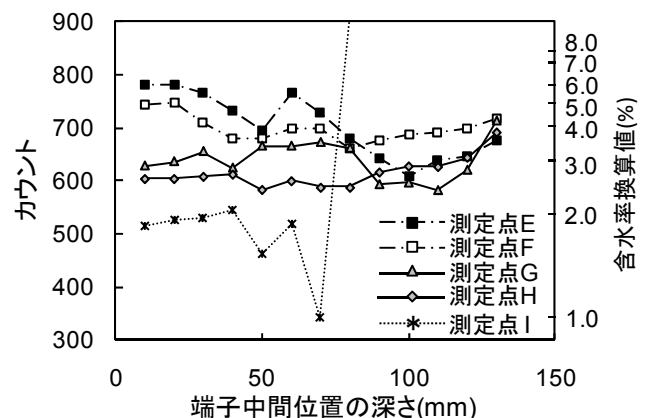
図 3 水分分布の測定結果(その 2)

図 3 は、測定点 E～測定点 I における測定結果を示したものである。測定点 E では表面側でカウントが高く、表面側（コンクリート下面側）に水分が滞留していることを示している。測定点 F は、測定点 E のすぐ近くに位置し表面被覆材のはく離がみられた箇所であり、測定点 E と比べるとわずかではあるが表面側のカウントが小さく、表面被覆材がないことによって表面からの水分逸散が促進された可能性がある。測定点 G および測定点 H は下フランジ側面であり、深さ 50～80mm 付近において測定点 G のカウントが高いほかは、両者に目立った違いはみられない。測定点 G は測定点 C および D と同様に漏水の影響がみられたことから、コンクリート内部に入った水が断面修復材とコンクリートとの界面に沿って浸透し、この付近でカウントが高くなったと推定される。側面におけるカウントは、下面よりも全体的に低く、比較的乾燥した状態にある。換言すれば、下面においてカウントが全体的に高いのは、水分がコンクリート下面に滞留していることを示している。

測定点 I はグラウト施工された箇所の測定結果で、約 400mm 離れた箇所に別途削孔した孔に散水した後に測定したものである。測定深さは 90mm までとしたが、深さ 80mm および 90mm においてカウントが 900 を超えた。この深さは、断面修復材とコンクリートとの界面に位置しており、別途削孔した孔を観察するとこの界面には空隙がみられたことから、高いカウントを示したのは、削孔した孔に散水した水が界面に沿って流れてきたためであり、施工された断面修復材がコンクリートと密着していないことを示している。
