## 開削トンネルの中性化と内在塩分による劣化傾向について

調査対象としたBとう道は瀬戸内地方に位置している全長約470mの開削方式のとう道で、建設後37年経過している。その概要を表-1、主な調査項目と調査方法を表-2に示す。外観変状としては、目視によりコンクリートのはく離・はく落を調査し、点検ハンマーの打音によりコンクリートの浮きを点

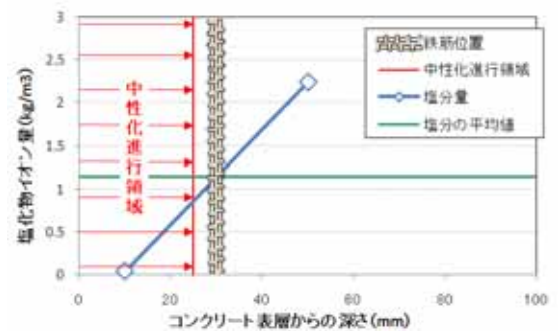
図-1 塩化物イオン量の分布 (区間 B-1)

図-1～3に各区間のコアにおける塩化物イオン量の深さ方向の分布を示す。各図に示す鉄筋位置は、採取したコアの近傍の平均鉄筋かぶり値を採用した。これより全ての採取コアにおける塩化物イオン量は、鉄筋位置付近で発錆限界である1.2kg/m<sup>3</sup>以上の高い値となった。また各コア共に中性化の進行領域の塩化物イオン量は

低い値を示しているが、これは未炭酸化部分に塩化物イオンが移動・濃縮したためである。一方とう道の環境下は、換気口以外は密閉されている空間であるため、飛来塩分による影響が少ない。Bとう道は、瀬戸内地方の構造物であり塩分規制が緩い1973年に建設されていることから、検出された塩分は建設当初から細骨材に含まれていたものと考えられる。さらに中性化は、中性化速度係数  $3.5 \sim 4.6 \text{ mm}/\sqrt{\text{年}}$  となっており、進行が速い環境下であることを示している。海砂中に含まれる塩化ナトリウムを多く含むコンクリートほど炭酸化の速度が速くなるとの報告<sup>4)</sup>もあるが、Bとう道においてもそれと合致する傾向を示した。以上のことから、Bとう道の主たる劣化原因は、中性化と内在塩分の複合劣化であると判断する。

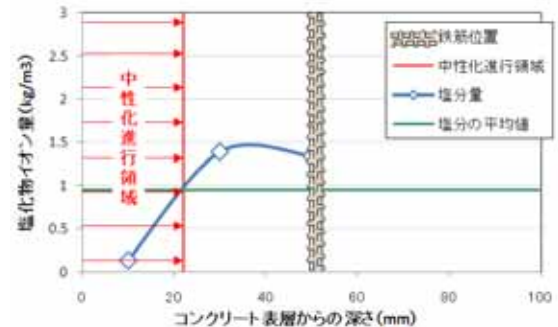
図-3 塩化物イオン量の分布 (区間 B-3)

一方、各区間で同傾向の塩化物イオン量や中性化速度係数を示したものの、表-3に示すとおり各区間の劣化状態が異なる。図-3より劣化が顕在化していない区間B-3の鉄筋かぶりは、十分に確保されている傾向にあることから、鉄筋かぶりの深浅が現在の劣化状態に起因したものと判断する。現時点で区間B-3は、はく離・はく落や浮きが顕在化していないが、中性化がさらに進行することで鉄筋位置の内在塩分がさらに濃縮し、将来的にははく離はく落や浮きが発生することが懸念される。これらを考慮したうえで、劣化予測やLCC評価により補修設計を実施し、対策を検討する計画である。

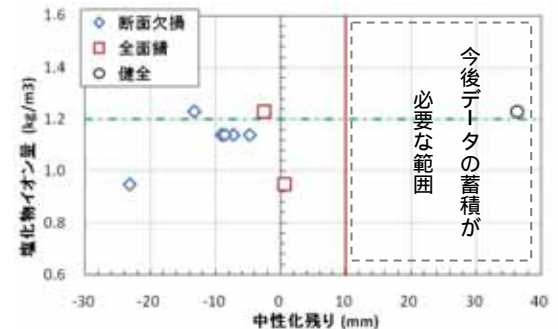
図-4 塩化物イオン量と中性化残り

図-4は、はつり調査による鉄筋の劣化状況別の塩化物イオン量と中性化残りの関係を示したグラフである。これより中性化残り10mm以下の場合、塩化物イオン量に関わらず点錆や欠損が確認された。さらに中性化残りが30mm以上の場合について1ヶ所測定したが、健全な状態であった。しかし、中性化残りが10mm以上の場合のデータが少なく、塩化物イオン量と鉄筋劣化状況の関係を明確にすることができなかった。内在塩分を多く含むとう道に対して予防保全的に維持管理するためには欠かせないデータであることから、今後の検討課題としたい。
