既設 RC 床版の調査・診断に関する一考察

大日本コンサルタント(株) 正会員 藤本 直也
同 上 正会員 龍田 斉

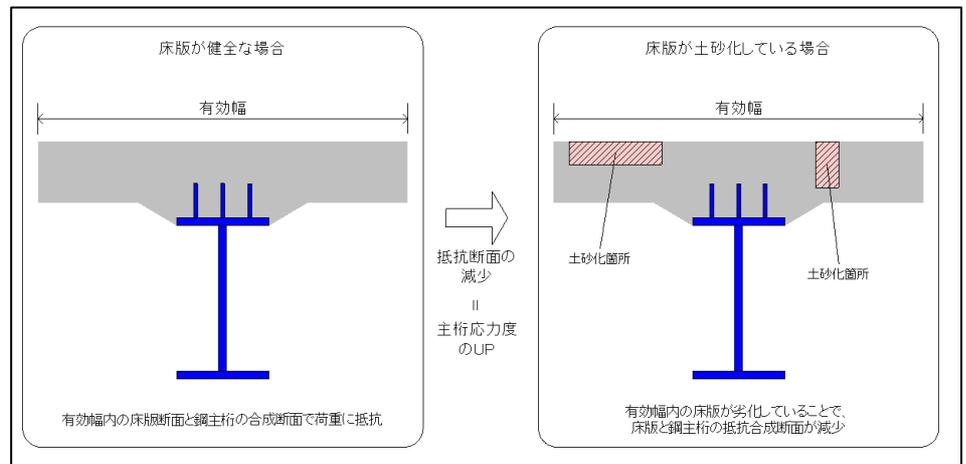
図-1 上部工の剛性変化

近年、高度成長時期に施工された鋼橋のRC床版において、コンクリートの損傷が散見されている。これに対する補修・補強工法も、樹脂注入や断面修復工法に始まり、鋼板接着や炭素繊維接着工法、上面増厚工法、縦桁増設工法などと時代と共に補修実績が増加している。しかし、合成桁形式の橋梁は、RC床版が主桁剛性の一部として機能しているため、RC床版の損傷は、桁と床版の合成効果の低下を引き起こし、上部構造としての剛性低下が懸念され、上記のような補修工法での効果の程は不明瞭である。本稿では、RC床版に土砂化(骨材化)の損傷が発生した鋼合成単純桁の橋梁に対し、補修前後の応力頻度測定を実施し、応力の発生状態や上部工の剛性変化(図-1)を計測した結果を紹介し、補修効果について考察するものである。
